# Försök med olika material i bryggor vid Öresund

Lägesrapport nr 4

**Meddelanden 188-2020**  
**ISSN 0346-7090**

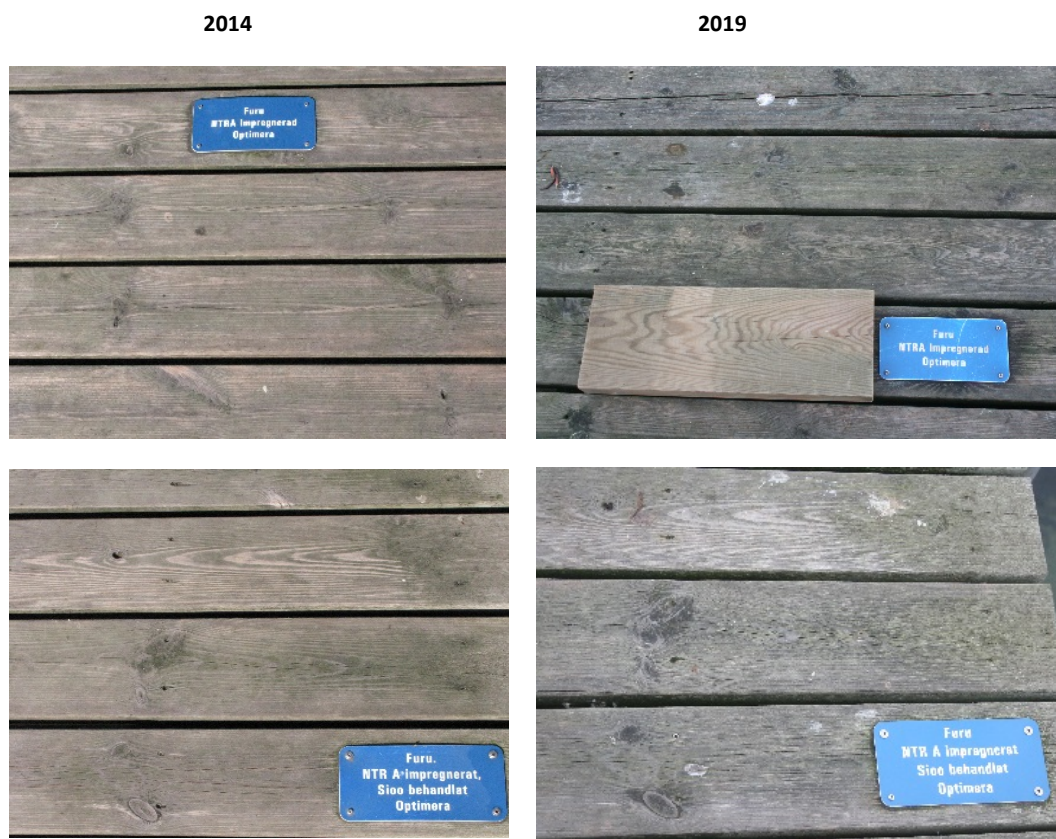
**Figur 8.** Impregnerat trä vid inspektionstillfällena 2014 och 2019.

Övre rad: Impregnerat trä klass NTR A utan någon ytbehandling.  
Nedre rad: Impregnerat trä med ytlig behandling med Sioo.

- Inga rötskador har ännu observerats.
- Några plankor uppvisar större längsgående sprickor, se Figur 9. Det Sioo-behandlade materialet uppvisar, liksom vid tidigare inspektioner, något färre sprickor än det utan Sioo-behandling men skiljer sig inte färgmässigt från övrigt impregnerat trä.
- Utseendemässigt har de NTR A-impregnerade plankorna (13 st i brygga K och 16 st i brygga J), som samtliga ligger längst ut på respektive brygga, förändrats något till det sämre sedan installationen 2013. Detta får främst tillskrivas fläckar från riklig förekomst av fågellort från tid till annan, att folk använder engångsgrillar och att det ibland rensas fisk av sportfiskare längst ut på bryggorna. Se Figur 9.

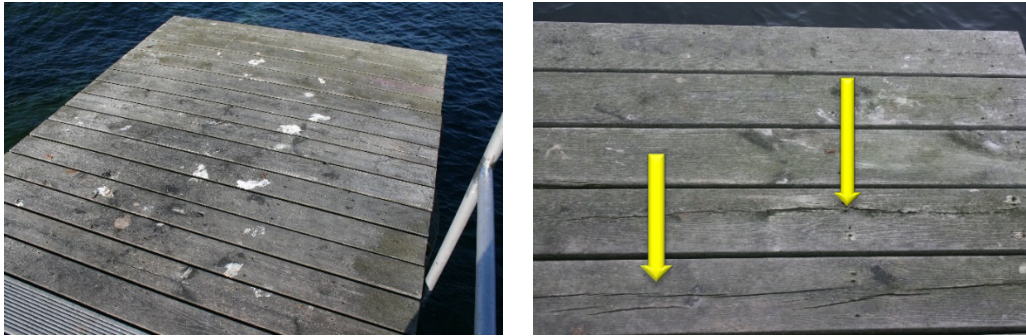
**Figur 9.** T v. NTR A-sektion på brygga J vid inspektionen 2018. T h. Större längsgående sprickor i NTR A plankor tillhörande brygga K.

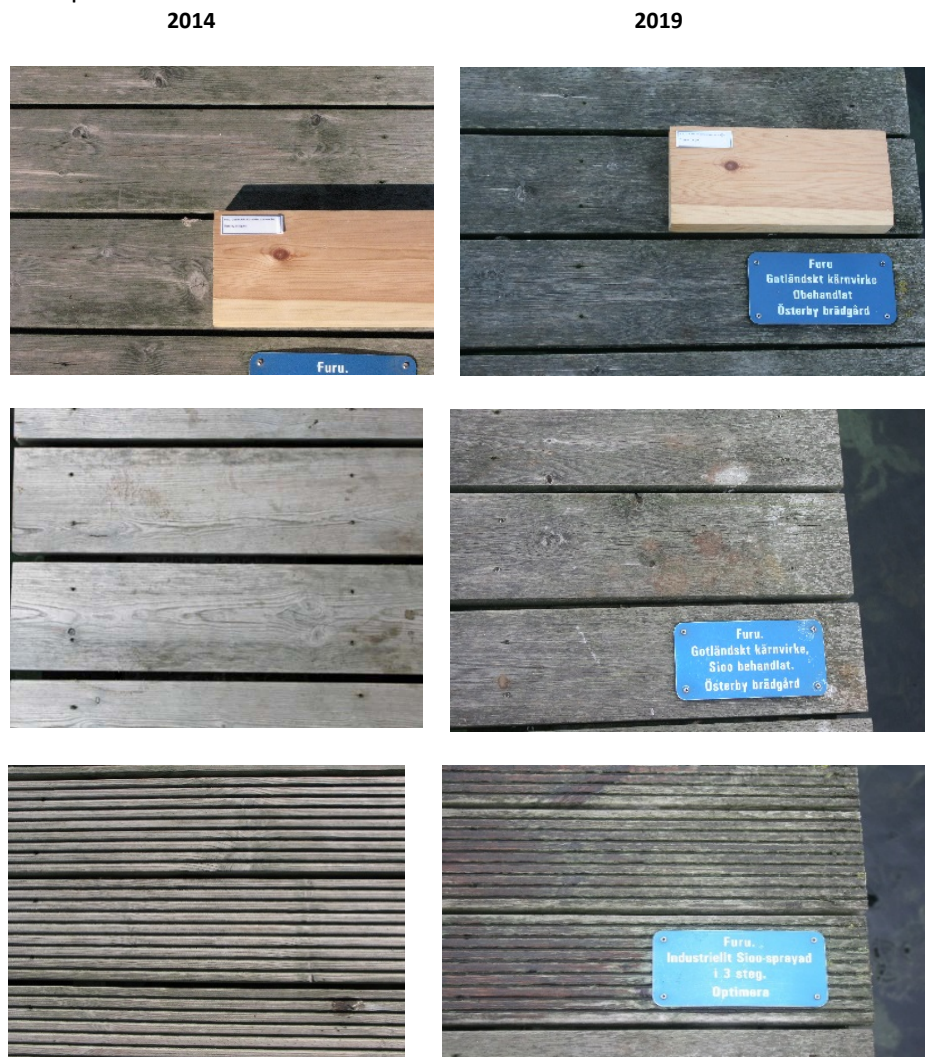
**Figur 10.** Kärnved av furu från Gotland vid inspektionstillfällena 2014 och 2019.

Övre rad: Kärnved av furu från Gotland utan någon ytbehandling.  
Mittenrad: Kärnved av furu från Gotland med ytlig behandling med Sioo.  
Nedre rad: Rillad kärnved av furu med ytlig, industriell behandling med Sioo.

- det första brunröteangreppet uppkommit i kvarsittande splintved på en planka av gotländsk furukärnved behandlad med Sioo, se Figur 11.
- den kraftiga grånaden döljer det faktum att materialet inte alltid består av 100 % kärnved utan att det även innehåller splintved, se jämförelseprover inlagda i övre raden, för vilken risken för rötangrepp är större än för själva kärnveden. Kärnveden är den rosafärgade övre delen och splintveden det nedre ljusa partiet.
- utseendemässigt föreligger inga avgörande skillnader mellan material som behandlats med Sioo respektive ej behandlats med Sioo.

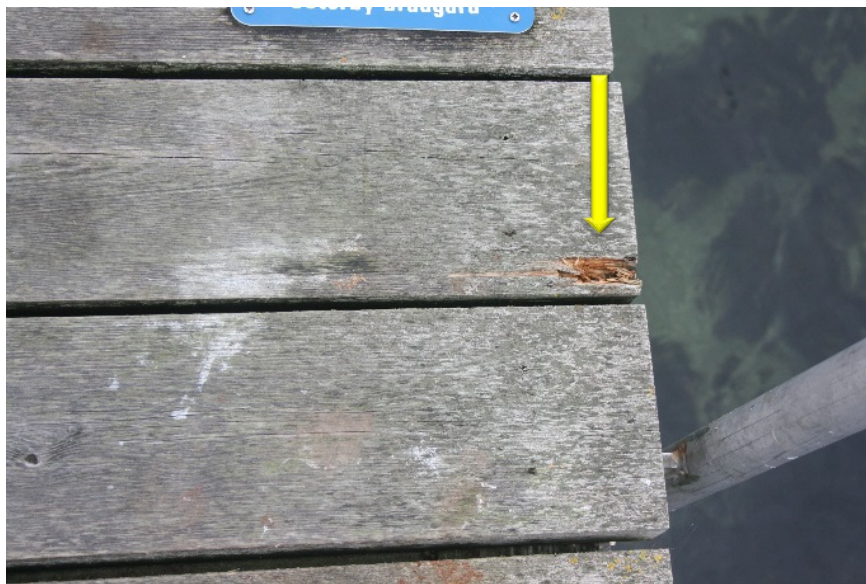
**Figur 11.** Brunröteangrepp i planka av gotländsk furukärnved behandlad med Sioo. Angreppet har skett i splintved. Förekomst av splintved är inte helt ovanligt i det som marknadsförs som kärnved.

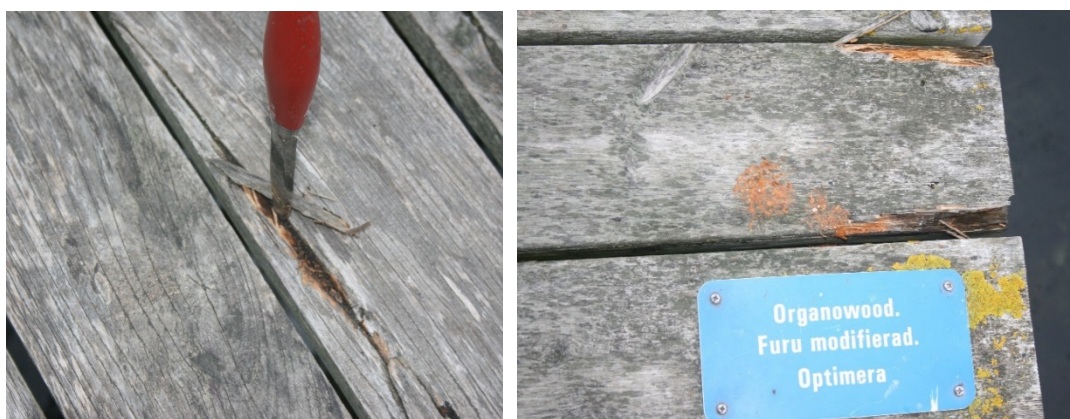
- Angrepp av såväl vit- som brunröta konstaterades vid inspektionen 2019 i samtliga Organowood-impregnerade plankor, se Figur 13. Uttagna prover analyserades vid institutionen för skogens biomaterial och teknologi/trävetenskap på Sveriges Lantbruksuniversitet (SLU) i Uppsala. Någon artbestämning av vilka svampar det rörde sig om gjordes inte. Angreppen observerades i splintved i den ände, där kapning gjorts för längdjustering före montering. Redan vid inspektionen 2018 observerades rötangrepp i en plank. I det fallet gjordes även en detaljerad artbestämning vid SLU, och det fastslogs att det rörde sig om brunrötesvampen *Dacromyces stillatus*.

**Figur 13.** Rötangrepp i Organowood-modifierade plankor.

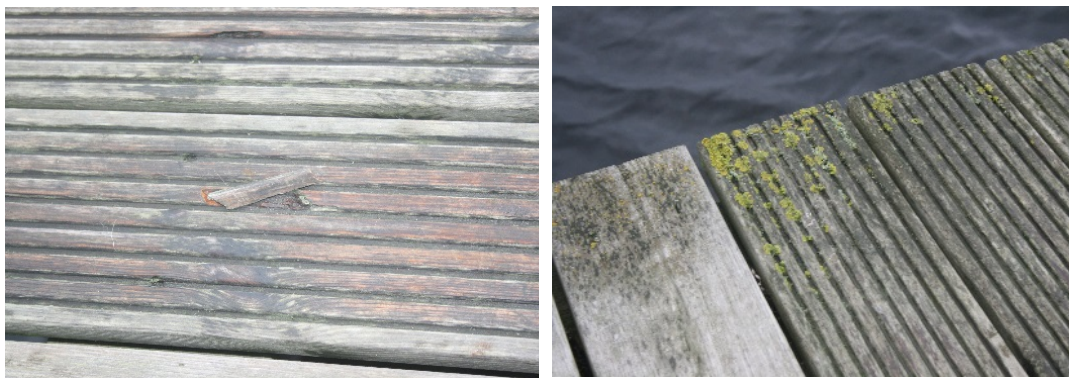
- Thermowood har blivit ganska väderbitet med tiden men är ändå utseendemässigt i förhållandevis gott skick. Mindre brott på ytan i rillor har uppkommit på grund av materialets sprödhet, se Figur 14.
- Kebony uppvisar längsgående, markerade sprickor i några plankor. Kebony-plankorna är för övrigt i gott skick. Dock noterades markant påväxt av lavar längs plankornas ytterkanter.
- Accoya har, bortsett från påväxt av missfärgande svamp, utseendemässigt klarat sig mycket bra. Ytan är fortfarande påfallande slät utan någon betydande erosion eller sprickbildning, se Figur 15. Viss korrosion på skruvskallar noterades.

**Figur 14.** Thermowood: T v. sprucken rillning, t h. påväxt av lavar.

- Thermowood hittills har klarat sig bra beständighetsmässigt, men vissa betänkligheter finns, framför allt på grund av materialets sprödhet och därmed sammanhängande risk för oönskad sprickbildning med risk för uppfläkning och utstickande stickor. Användning i bärande konstruktioner och konstruktioner som är kritiska för personsäkerheten ska begränsas, i annat fall måste särskilda krav ställas på utförandet, med tanke på att böjhållfastheten nedsätts i betydande grad i samband med värmebehandlingen.

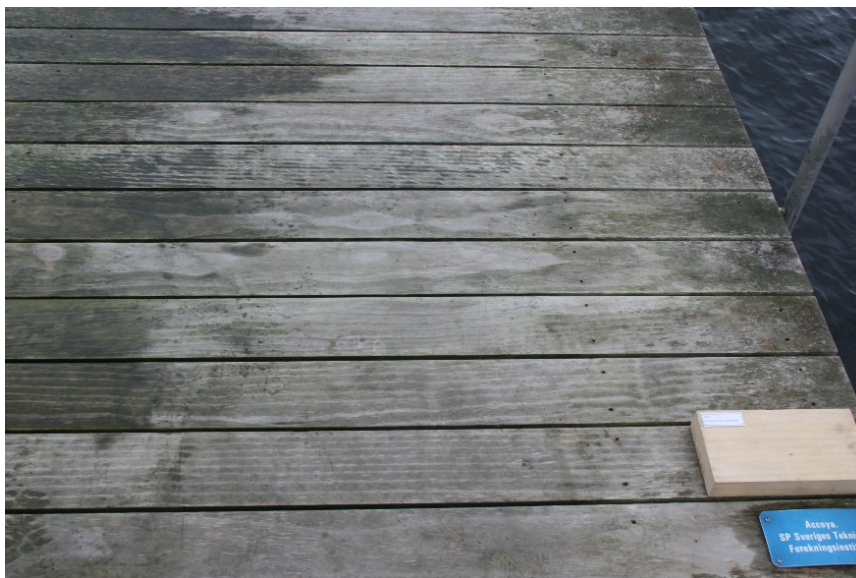
**Figur 15.** Däcksplankorna av Accoya har utseendemässigt, förutom angrepp av missfärgande svamp och alger, klarat sig mycket bra. Påverkan av väder och vind är måttlig och plankorna är ännu efter ca 77 månaders exponering utan några betydande sprickor.

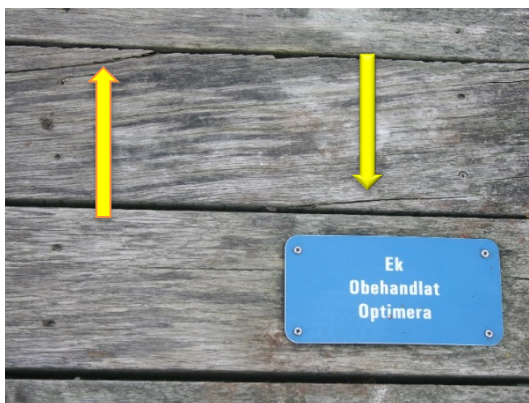
- Fläckar av angrepp av soft rot har konstaterats i en planka av robinia samt i en planka av ek. För övrigt noterades inga rötangrepp i något av de andra materialen.
- Ekens yta har eroderats förhållandevis kraftigt, och det har uppkommit relativt omfattande sprickor, bl a i kanterna där sprickorna fläktas upp sticker ut med risk för skador på bara fötter. Det allmänna utseendet är inte särskilt tilltalande.
- Robinia har också påverkats alltmer av väder och vind och blivit utseendemässigt allt mindre tilltalande. Liksom eken har robinia fått tilltagande antal sprickor, som resulterat i uppfläkning och utstående stickor med risk för skador på bara fötter.

Ek med kantsprickor

- ek, robinia och roble förefaller olämpliga att använda i konstruktioner där man riskerar att skada sig på grund av dessa träslags tendens att spricka och fläkas upp i virkesytan, framför allt i kantsidor. Roble har dessutom visat tendens till dålig dimensionsstabilitet.

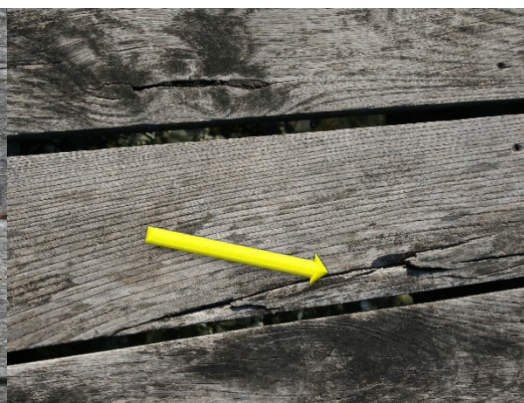
Robinia med kraftig kantspricka  
Foto från inspektionen i oktober 2018

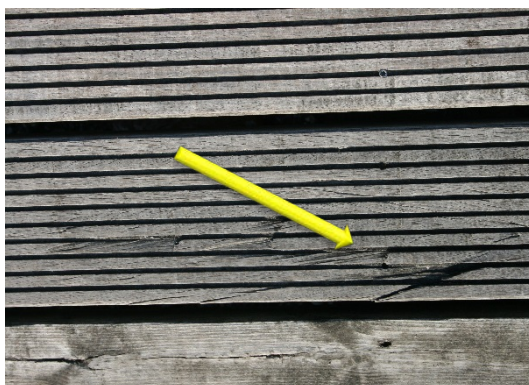
Azobé med sprickor och uppfläckning i rillor  
Foto från inspektionen i oktober 2018

- Även kirai har fått mindre, ytliga sprickor, som kan ge skador på bara fötter, men är för övrigt i bra skick.
- Azobé uppvisar tilltagande sprickbildning och flera ställen där ytan fläcks upp, Dessutom noterades att en plank sviktar betydligt nedåt.
- Cumaru uppvisar många småsprickor på några plankor men är för övrigt i gott skick.
- Ipé har fått längsgående sprickor vid några infästningar och skarvar, trots att skruvhål enligt uppgift förborrats men är i gott skick för övrigt.

- likaså bör man noga överväga användningen av rillat trämaterial i exempelvis badbryggor eller gångdäck, där folk går barfota, på grund av rillat trämaterials ökade benägenhet till sprickbildning och uppfläkning i rillorna.

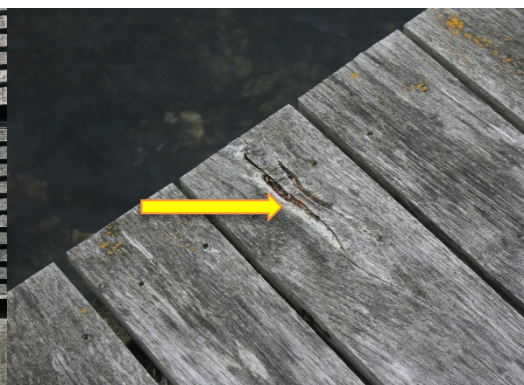
Robinia med spricka och konstaterat  
angrepp av soft rot röta

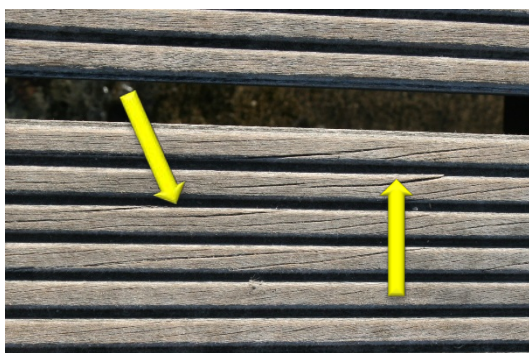
Kirai med flertal småsprickor i rillor  
Foto från inspektionen i oktober 2018

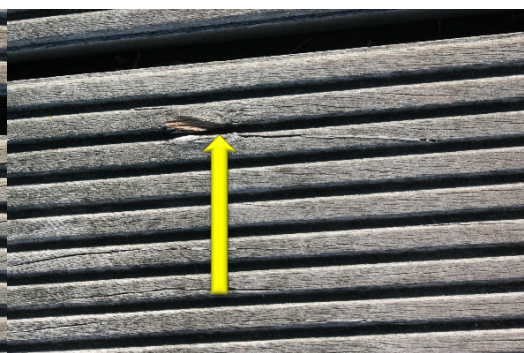
Kirai med större spricka i rilla  
Foto från inspektionen i oktober 2018

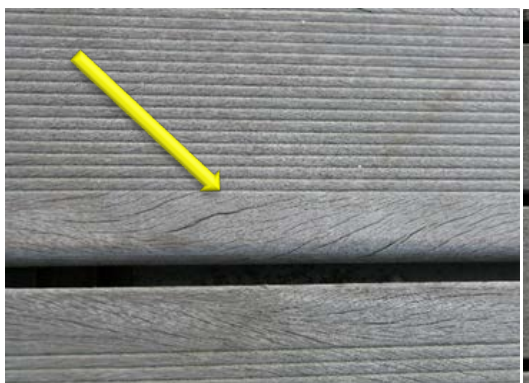
Cumarú med många små sprickor  
Foto från inspektionen i oktober 2018

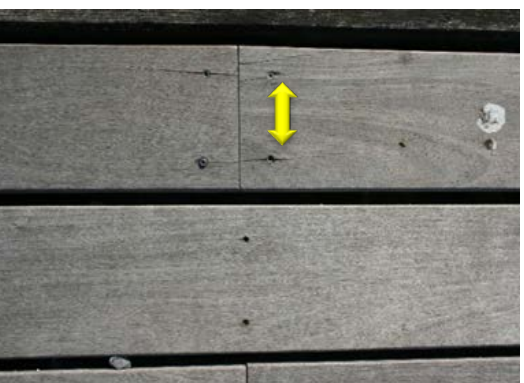
Ipé med sprickor kring skruvskallar  
Foto från inspektionen i oktober 2018
