## RÖTA

- Orsaker
- Förebyggande åtgärder
- Sanering

2:A UPPLAGAN, SEPTEMBER 1992

Svenska Träskyddsinstitutet

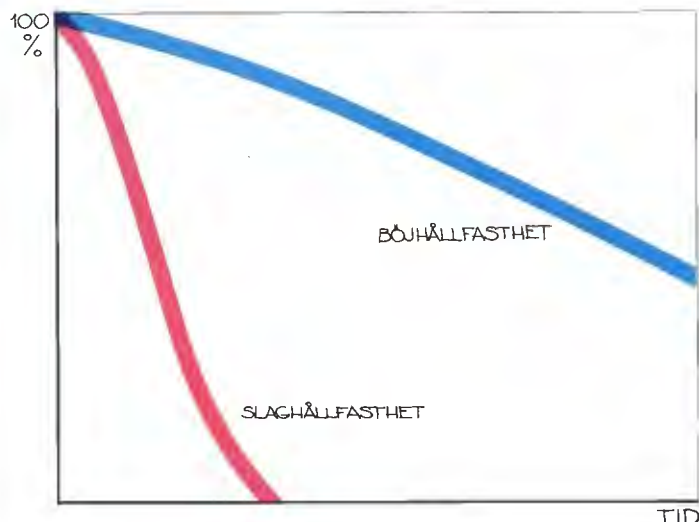
Fig 1. Brunröta försämrar träets hållfasthetsegenskaper. Figuren visar förändringar i slag- och böjhållfasthet i furu som angripits av en brunrötesvamp.

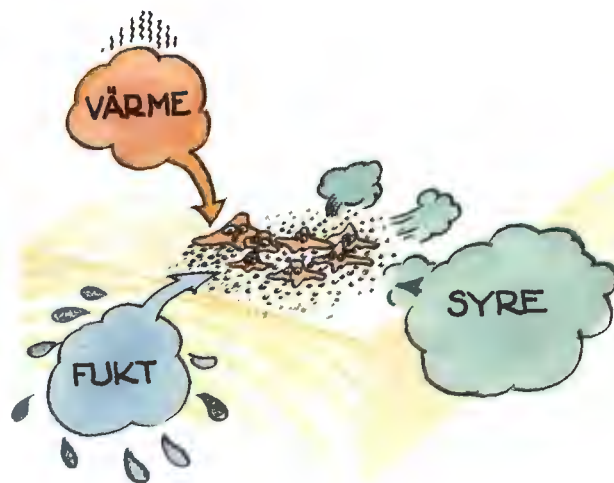
Fig 2. För att trä skall kunna angripas av rötsvampar krävs fukt, syre samt en för rötsvamparna gynnsam temperatur.

De gynnsammaste angreppsbetingelserna är då träets fuktkvot ligger inom 40–80 % och temperaturen är mellan 15 och 30°C. Ett stort antal svamparter, tex hussvampen, är dock anpassade till förhållanden utanför dessa gränser. Torrt trä med en fuktkvot under 20 % respektive helt vattenmättat trä angrips inte av röta. I det sistnämnda är vedcellerna helt fyllda med vatten, och svamparna behöver tillgång på syre för att kunna leva.

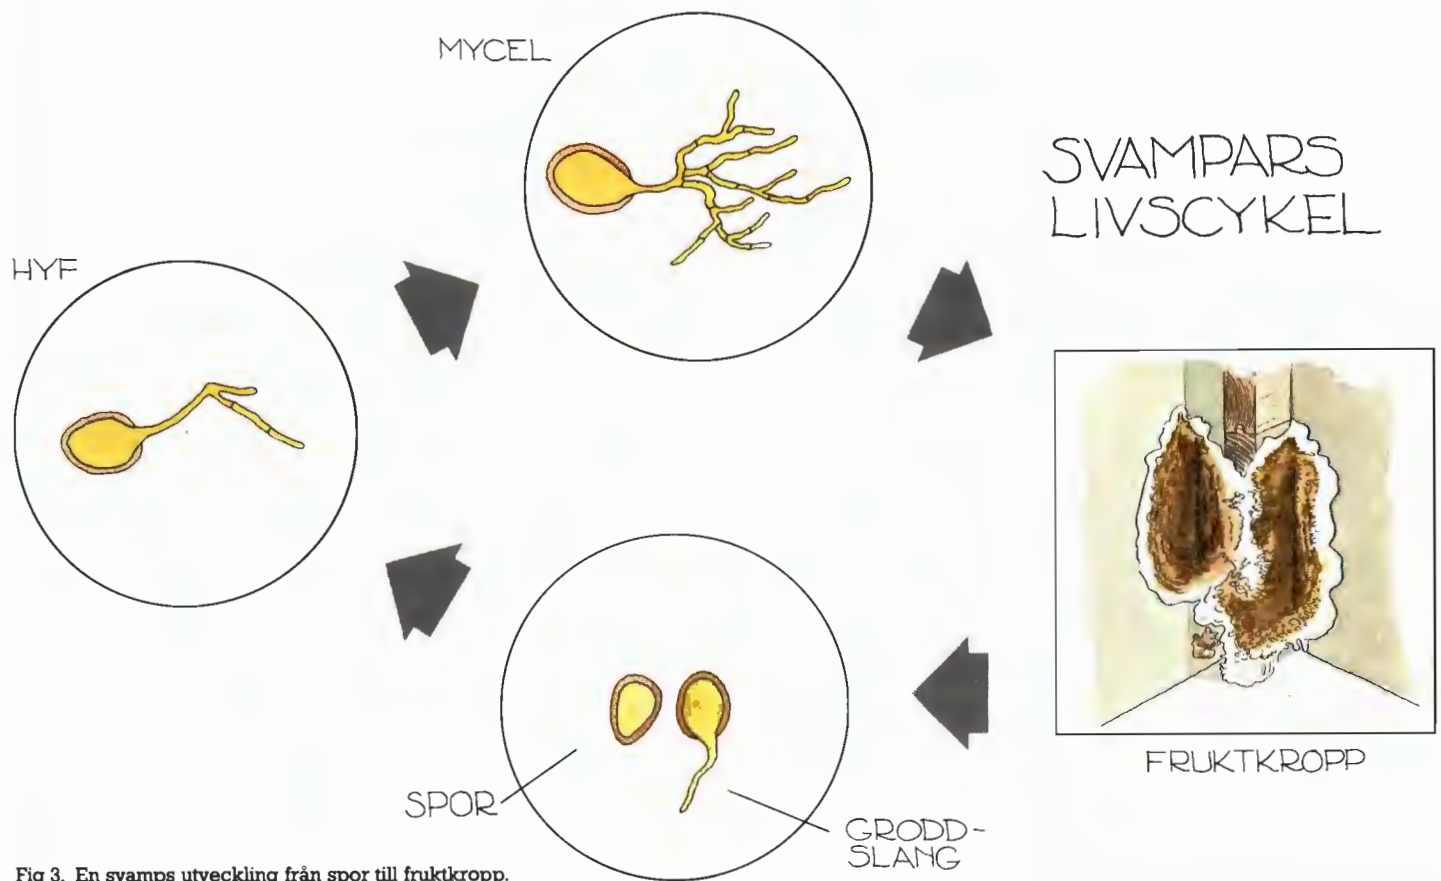
Fig 3. En svamps utveckling från spor till fruktkropp.

Sporerna sprids vanligtvis genom luftströmmarna och finns praktiskt taget överallt. Kommer de i kontakt med virke med en lämplig fuktkvot och temperatur gror de, och fina trådar, hyfer, utbildas och växer in i träet (fuktkvot definieras som vikten av vattnet i träet uttryckt i procent av träets absoluta torrsvikt). Då hyferna vuxit ut och förgrenat sig till ett fint nät talar man om ett mycel.

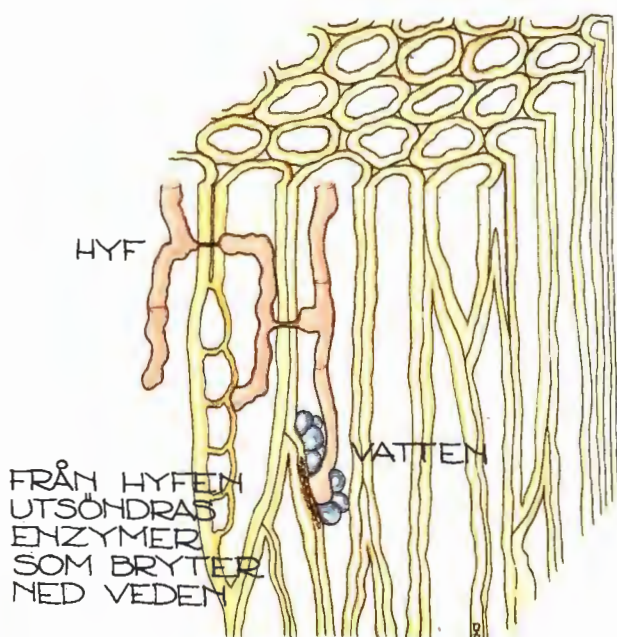
Fig 4 a. Schematisk illustration i stark förstoring av längdsnitt från rötangripen barrved. I cellhåligheterna växer hyfer, som producerar enzymer som i sin tur bryter ned cellväggarna. Vid nedbrytningen bildas bl a olika sockerarter, som svampen tillgodogör sig som näring.

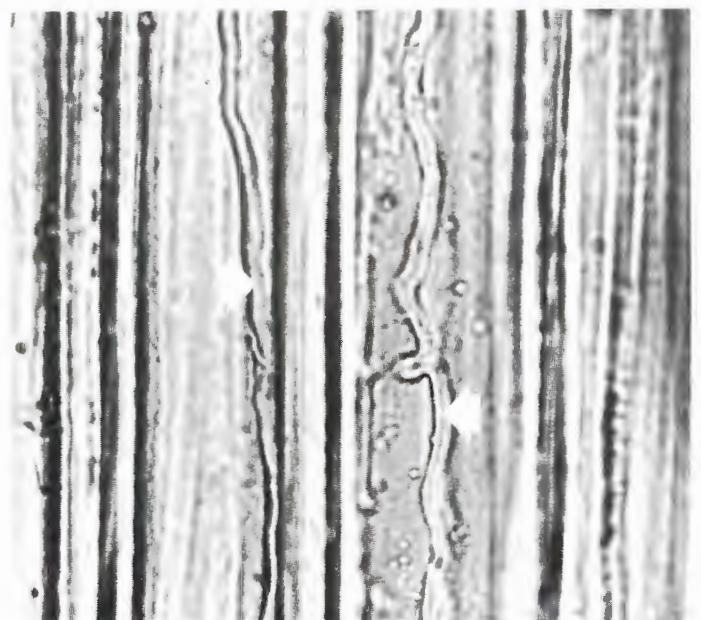
Fig 4 b. Fotograferat i mikroskop vid ca 875 gångers förstoring kan ett längdsnitt motsvarande figur 4 a se ut på detta sätt. Vid pilarna syns två hyfer, som växer i cellhåligheterna.

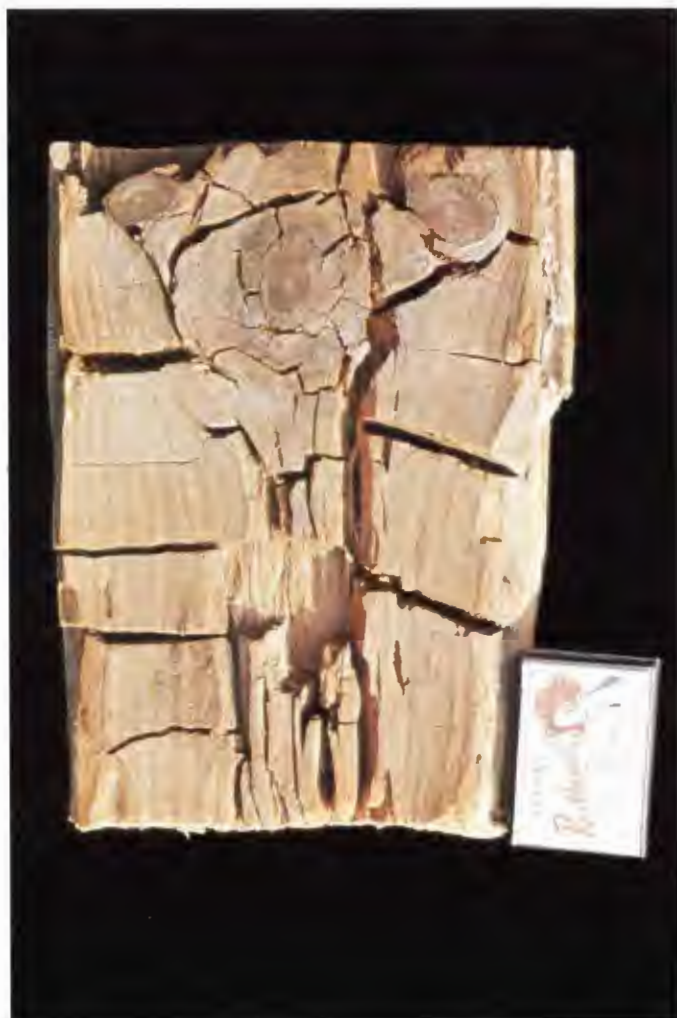
Fig 5. Hussvampen orsakar en typisk brunröta. Veden krymper vid torkning och spricker vinkelrätt mot fiberriktningen. Foto: John Thornton, CSIRO, Australien.

Hussvampsangripet trä har ett för brunröta karakteristiskt utseende. Veden brunfärgas, krymper och spricker upp i, ofta från varandra skarpt avgränsade kuber. Brunfärgningen är emellertid inte så stark som vid angrepp av källarsvampen.

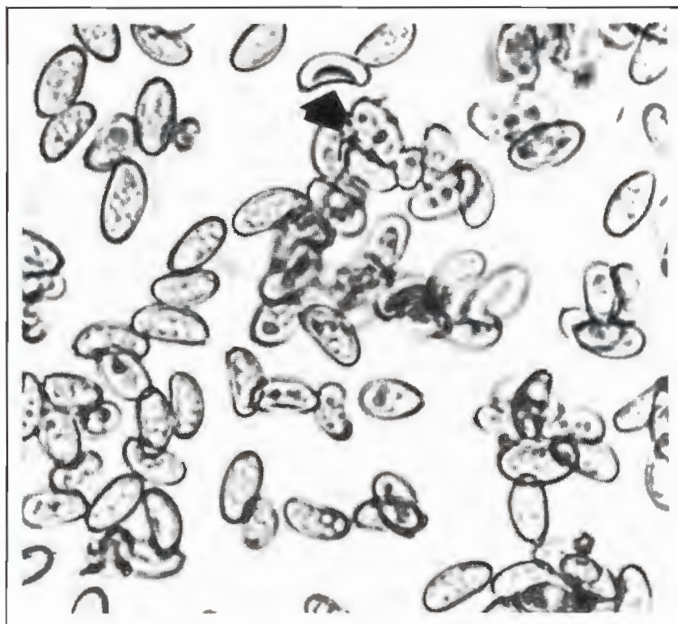
Fig 6. Sporer av hussvampen fotograferade i mikroskop vid ca 875 gångers förstoring. Lägga märke till den typiska, njurliknande formen (se pilen). Foto: Hans Lundström.

**SPORER:** Sporerna är svagt njurformiga, 8–10 tusendels millimeter långa, och rödbruna till färgen. Utseendet är så karakteristiskt att de lätt kan identifieras i mikroskop.

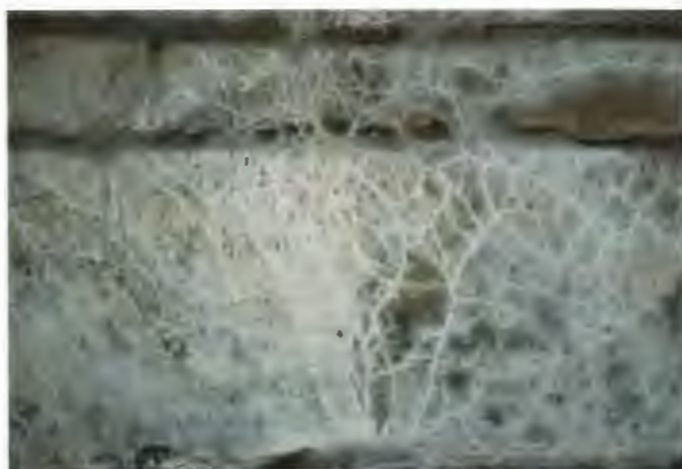
Fig 7. Hussvampsmycel med tydligt utbildade mycelsträngar som växer på en tegelvägg. Foto: John Thornton.

**MYCEL OCH MYCELSTRÄNGAR:** Det nybildade mycelet är vitt och vaddliknande. Med tiden övergår det i ett hinnliknande överdrag med gulgrå färg. I mycelet utbildas ofta 3–4 mm, ibland upp till 10 mm tjocka strängar. Unga strängar är vita och sega, äldre är bruna och spröda. Mycelet kan ibland täcka kvadratmeterstora ytor, tomt av sten, tegel och plåt, varur det inte kan hämta någon näring.

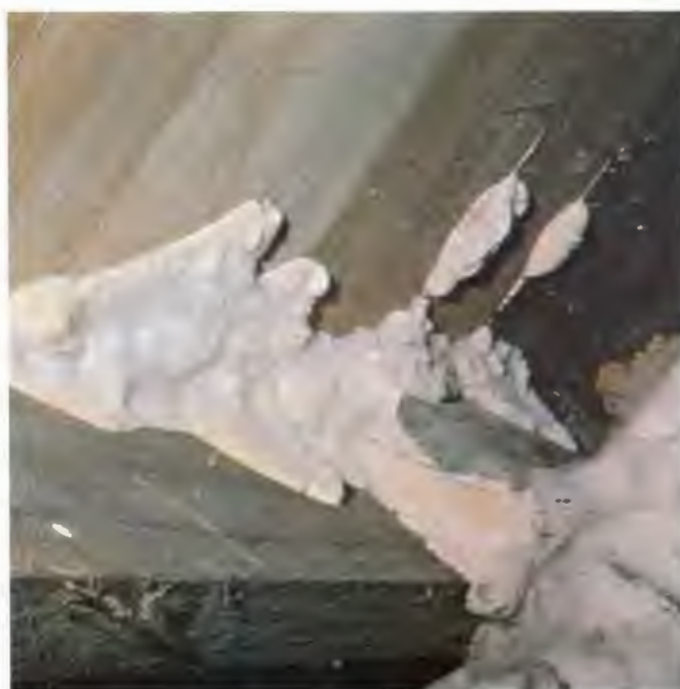
Fig 8. Fruktkropps bildning i tidigt stadium. Foto: John Thornton.

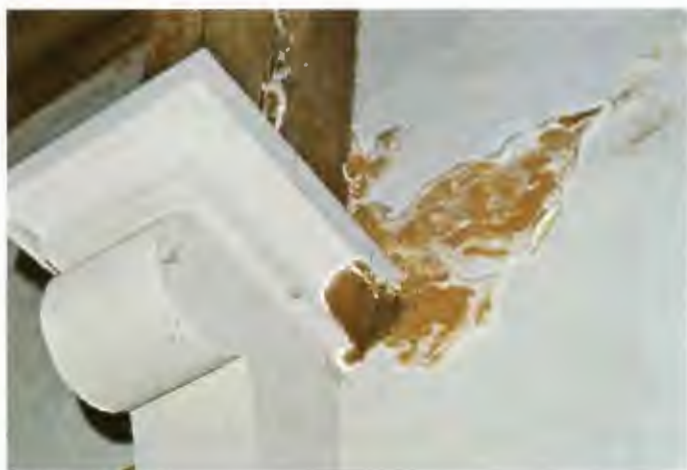
Fig 9. Fruktkropp av hussvampen. Foto: John Thornton.

**FRUKTKROPP:** Fruktkroppen är pannkaksliknande, ca 1 cm tjock och vanligen ett par kvadratdecimeter stor. Under gynnsamma förhållanden kan den få imponerande dimensioner med en diameter på över en meter.

Det centrala sporalstrande fruktskiktet är gropigt eller nätartat veckat och rödbrunt till färgen. Den växande kanten utgörs av ett vitt mycel som ibland får gulaktiga fläckar och som i fuktig atmosfär avsöndrar droppar av rent vatten. Därav namnet *lacrymans*, som betyder "den gråtande".

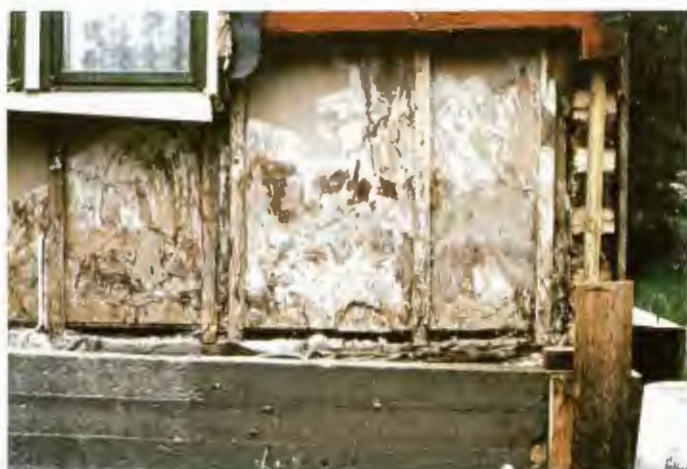
Fig 10. Hussvampen sprider sig ofta dold inne i väggar. På bilden ses kraftig mycelbildning, som frilagts i en yttervägg. Ursprungshärden låg i grunden, som hade byggts om på ett felaktigt sätt. Kryptrymmet hade fyllts igen och en ny grundmur hade gjutits, varvid de nedre delarna av träväggarna blivit inneslängda. Foto: Leena Paajanen, Statens Tekniska Forskningscentral, Finland.

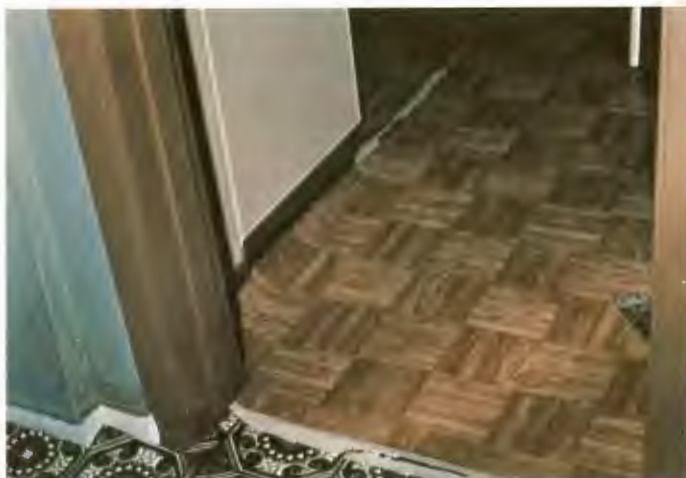
Fig 11 a. Golvet under linoleummattan började svikta märkbart, tyckte villaägaren, som tillkallade en expert för att undersöka varför.

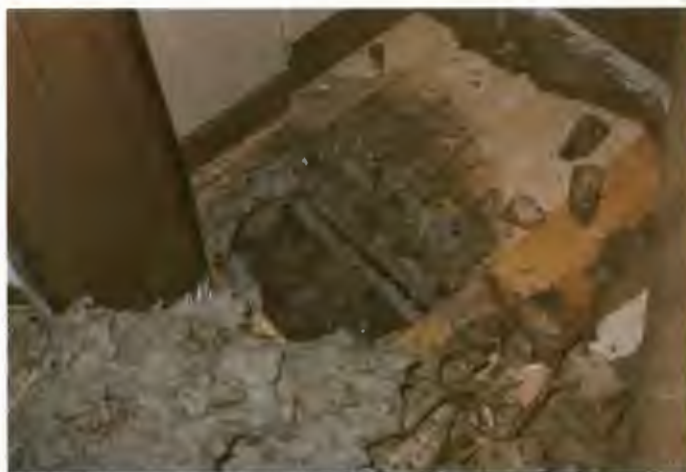
Fig 11 b. Sedan man rivit ut mattan och frilagt golvbräderna upptäcktes ett svårt angrepp av hussvampen. Nya golvbräder hade lagts in endast några år tidigare just på grund av ett rötangrepp. Man hade emellertid slarvat vid saneringen och underlåtit att åtgärda de verkliga orsakerna till skadan, nämligen dålig ventilation i grunden under golvet samt otillräcklig dränering. Detta medförde att vatten tidvis blev stående i grunden, och ett gynnsamt klimat uppstod för hussvampen. Foto: Hans Lundström.

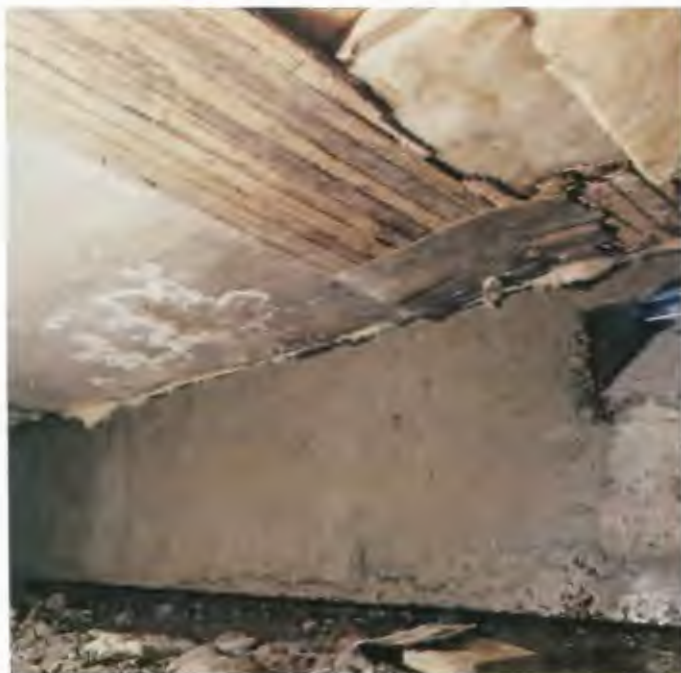
Fig 12. Angrepp av källarsvamp i blindbotten och bottenbjälklag. Fruktkroppsbildningar syns på blindbottens undersida mitt i bilden. Orsak till skadan var dels ett lokalt läckage av vatten utifrån, dels dålig ventilation av grunden. Foto: Lo Hertzman Ericson, Folksam.

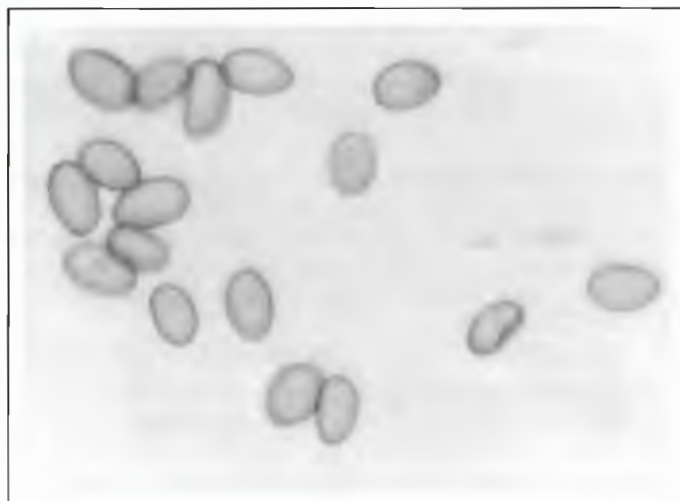
Fig 13. Sporer av källarsvampen. Ca 875 gångers förstoring. Foto: Hans Lundström.

**SPORER:** Sporererna är gulbruna, äggformade, ca 7×12 tusendels millimeter.

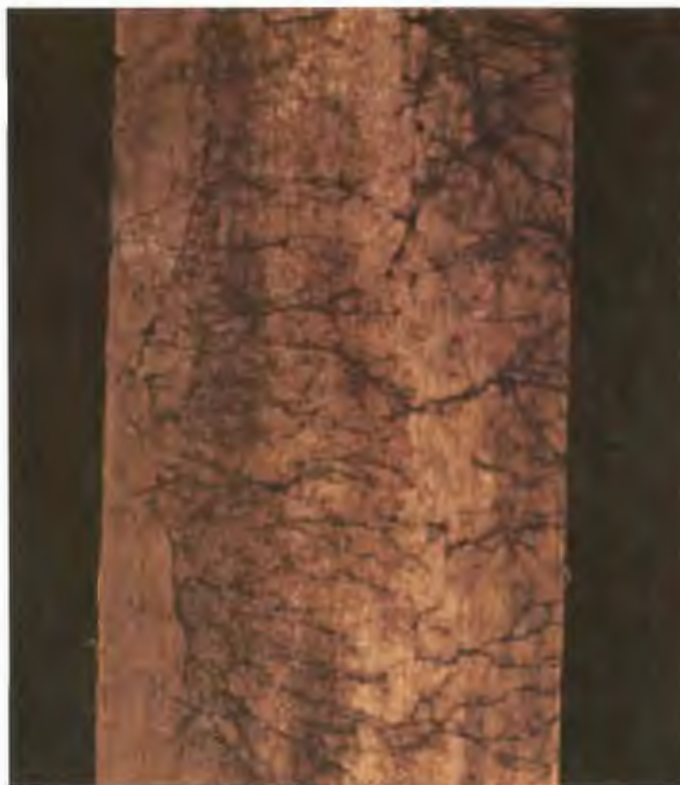
Fig 14. Källarsvampens mycel. Observera de rikt förgrenade mycelsträngarna. Foto: Björn Henningsson, Sveriges Lantbruksuniversitet.

**MYCEL OCH MYCELSTRÄNGAR:** Mycelet är tunt och spindelvävsliknande, först grågult men snart övergående till mörkbrunt eller nästan svart. Mycelsträngarna är tunna och rikt förgrenade, 1–2 mm i diameter och bruna till svarta. De har en karakteristisk uppbyggnad, som gör att svampen lätt kan identifieras i mikroskop.

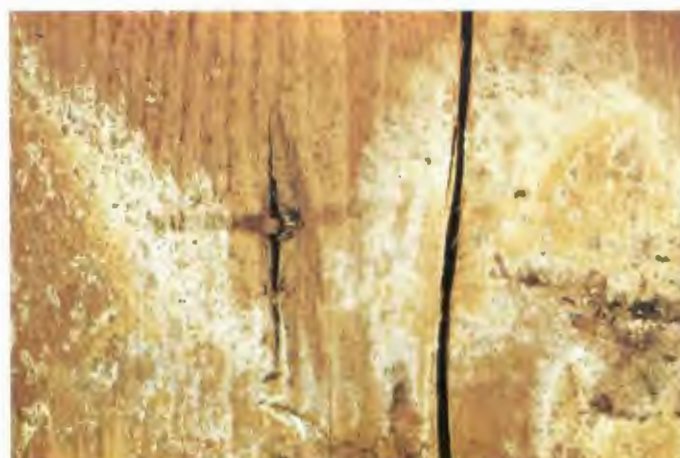
Fig 15. Fruktkroppar av källarsvampen. Det gulbruna området är det sporproducerande fruktskiktet, som är tätt tryckt till träytan. Foto: Jørgen Bech-Andersen, Hussvamp Laboratoriet ApS, Danmark.

**FRUKTKROPP:** Källarsvampens fruktkropp är tunn och växer tätt intill träytan. Den har oregelbunden form med en diameter på 5–10 cm. Färgen är gulbrun till olivbrun med ljus, gulvit kant. Äldre fruktkroppar får ofta en vårtaktig yta. Fruktkroppar påträffas sällan i byggnader.

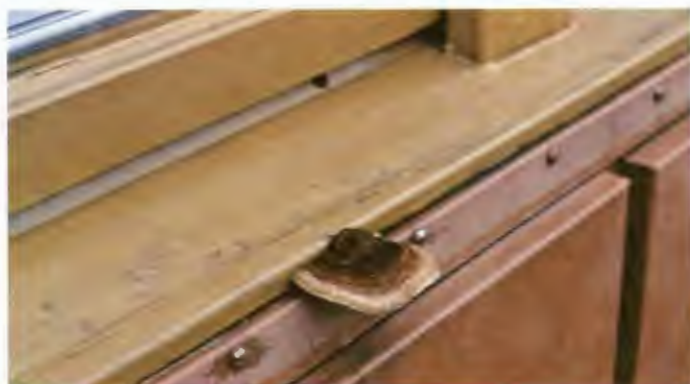
Fig 16. Väl utvecklad fruktkropp av vedmusslingen (*Gloeophyllum sepiarium*) på karmbottenstycke. Vedmusslingen är den vanligast förekommande rötsvampen i fönsterkonstruktioner. Den trivs på virke som omväxlande utsätts för sol och nederbörd, och den nöjer sig med relativt låg fuktkvot (ca 40 %) i virket. Det i virket växande mycelet har stor förmåga att överleva värme och torka. Foto: Paul-Erik Dickèr, Prolignum AB.

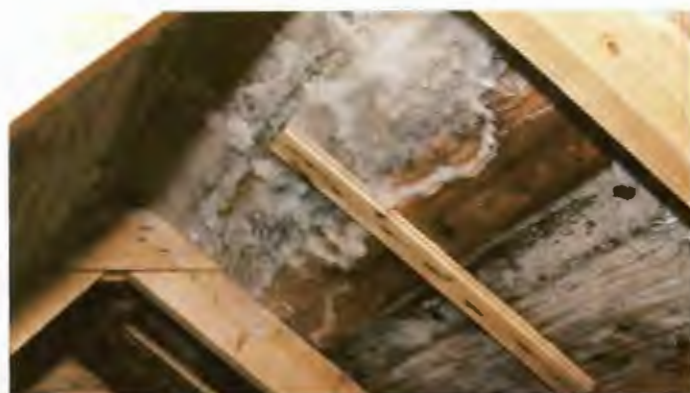
Fig 17. Starkt missfärgat virke med begynnande rötangrepp på insidan av taket i vindsutrymme. Husets ägare hade vid tilläggsisoleringen av vindsbjälklaget satt igen ventilationsspringan i takfoten. Dålig ventilation i kombination med varmluftsläckage från bostaden gav upphov till ett för missfärgande svamp, och senare rötsvamp, gynnsamt klimat. Foto: Svenska Träskyddsinstitutet.

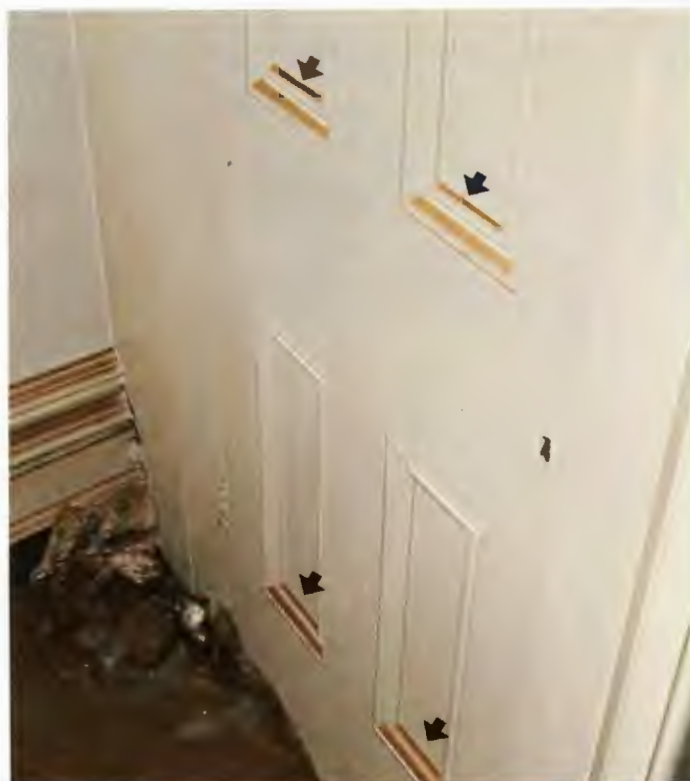
Fig 18. Förekomst av rödbruna sporer på horisontella ytor (se pilarna) är ofta det första synbara tecknet på ett hussvampsangrepp. Foto: John Thornton.

Ett säkert tecken på ett aktivt angrepp av hussvampen är fynd av svampens sporer. Dessa kan som ett rödbrunt puder täcka golv, socklar, inredningar o dyl.

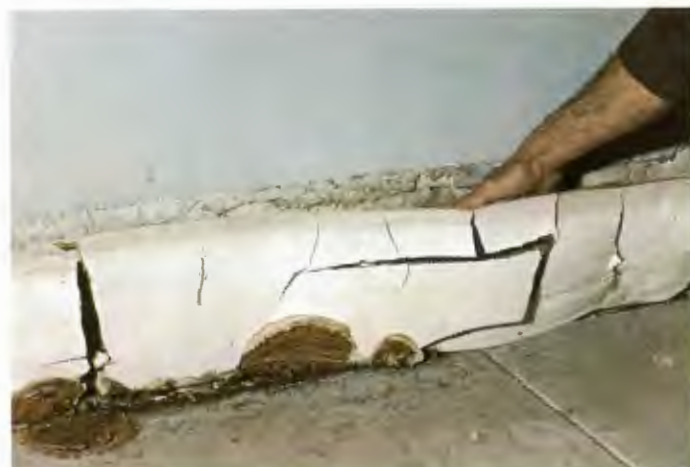
Fig 19. Fruktkropp av hussvampen som tränger fram under en sockel. Foto: John Thornton.

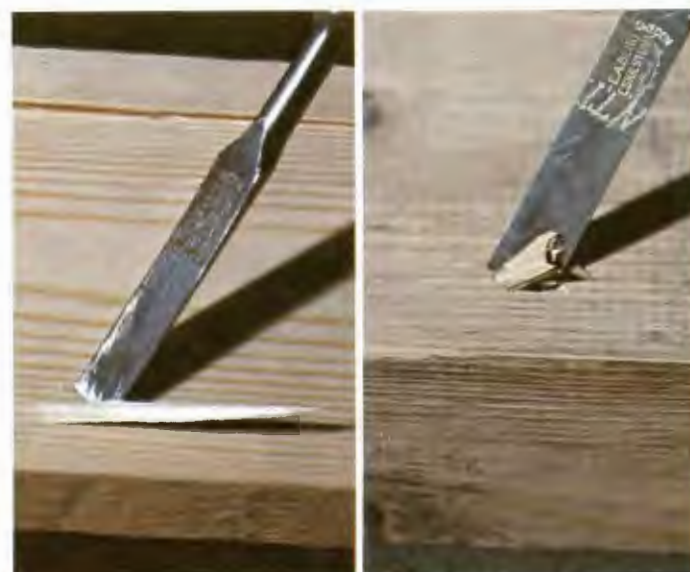
Fig 20. Friskt virke ger ett långt, spetigt brott, medan virke som angripits av röta spricker upp tvärt. Ur Evans & Klem: Trebeskyttelse.

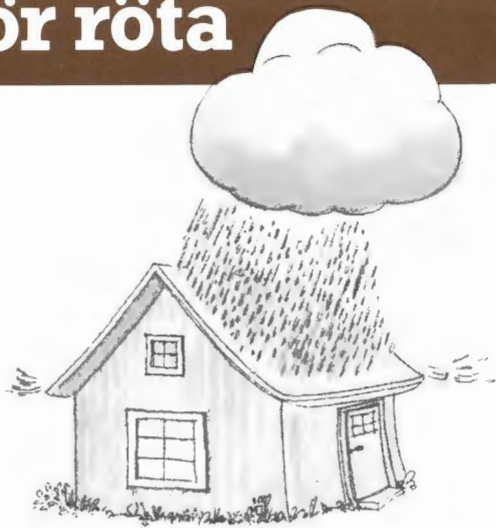
# Fukt – alltid en förutsättning för röta

Fukt kan tillföras en byggnad på flera olika sätt:

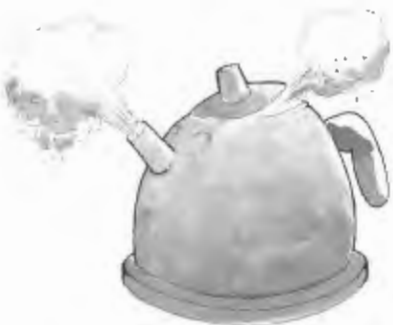
**LUFTFUKT**, dvs den vattenånga som finns i luften orsakar många skador. Exempel på detta är fuktskador på yttertakspanel och takbjälklag orsakade av att läckande fuktig och varm luft från bostaden kondenserar mot takets insida.

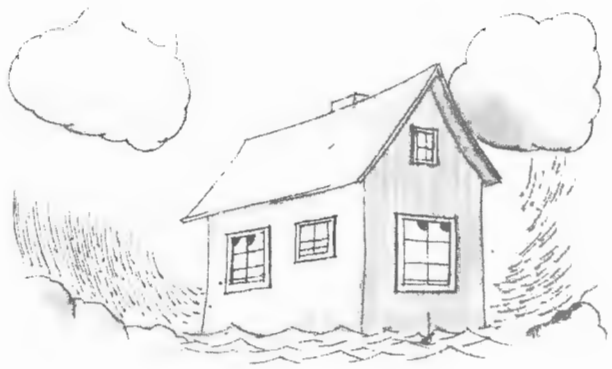
**YTVATTEN** kallas det vatten – regn- och smältvatten – som finns på och i markytan och som inte förmår tränga ner i marken.

Tio millimeter regn motsvarar ca 10 liter per kvadratmeter! Ytvattnet måste ledas bort från huset. Det vatten som trots det tränger ned i marken skall kunna avledas antingen genom markens dränerande förmåga eller genom husgrundsdränering.

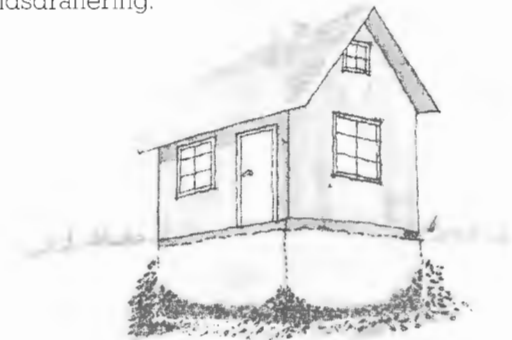
**MARKFUKT** härrör från det vatten som alltid finns i marken, bl a grundvatten, och kan orsaka skador om

- grundkonstruktionen är felaktigt fuktisolerad, tex genom fel tjocklek och sammansättning på det kapillärbrytande lagret under grunden eller om effektiv fuktspärre mellan betong och trä på grundkonstruktionens översida saknas.
- dräneringen är igensatt eller felaktigt utförd, tex fel höjdläge på dräneringsledningen.
- ventilationen i krypgrunder och källare är otillräcklig
- källarvåning inreds utan att utvändigt fuktskydd först ordnats.

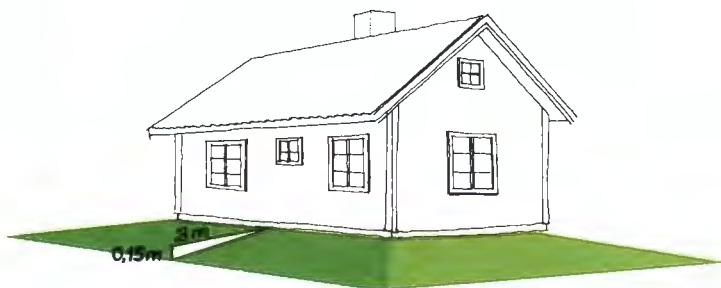
Fig 21. Exempel på lämplig lutning på marken kring en byggnad.

**YTVATTNET** måste avledas genom lämplig lutning på markytan kring byggnaden. Lutningen måste bedömas bl.a. med hänsyn till terrängförhållanden, markens vatten genomsläpplighet och eventuell förekomst av avloppsbrunnar.

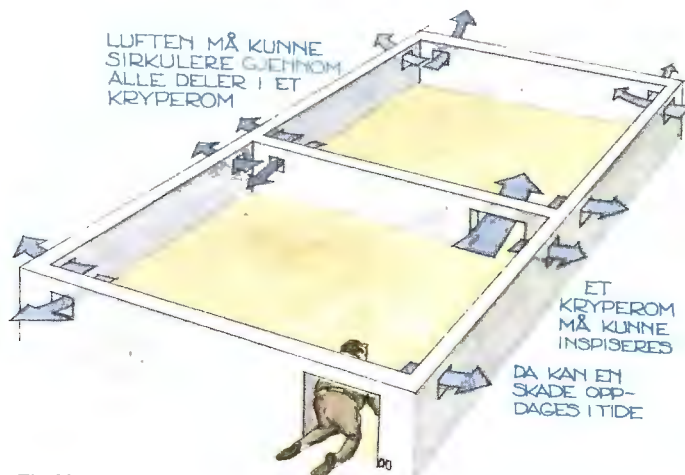
Fig 22.

Vid grundläggning med sk kryputrymme är en effektiv **VENTILATION** av utrymmet nödvändig. Åtskilliga rötskador har uppstått i brist på sådan. Följande bör iaktas vid en uteluftsventilerad krypgrund:

- grunden bör förses med ventiler. Man skall räkna med minst två ventiler (15×15 cm) per 10 kvadratmeter bjälklagsarea.

- den fria höjden i utrymmet bör vara minst 50 cm, och utrymmet bör dessutom alltid förses med inspektionslucka eller -öppning så att det blir åtkomligt för inspektion och eventuella reparationer.
- ventilationsöppningarna placeras nära grundens hörn så att så god genomluftning som möjligt erhålls. Tillse att inga växter placeras för öppningarna och att de hålls fria från snö vintertid.

För att hindra fuktavdunstning från marken i kryputrymmet bör marken täckas med en plastfilm.

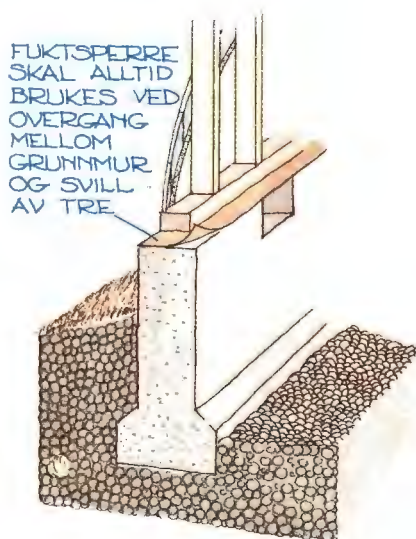
Fig 23.

**FUKTSPÄRR** skall alltid finnas mellan grundkonstruktion och överbyggnad av trä. Under syllen läggs exempelvis grundisoleringspapp. Observera att dylik papp krävs även om syllen är impregnerad. Impregnerat virke ger skydd mot rötsvampar, men vattenupptagningsförmågan är densamma som för oimpregnerat trä, och fuktspärren krävs för att fukt annars kan sprida sig till oimpregnerade reglar, skivor etc.

Vid konstruktion med platta på mark med uppreglade golv är det likaså viktigt att syllar, reglar etc skyddas från markfukt genom att en fuktspärr placeras på bottenplattans översida. Ingjutning av syllar och reglar avrådes bestämt. Från fuktsynpunkt bör värmeisoleringen placeras på undersidan av betongplattan.

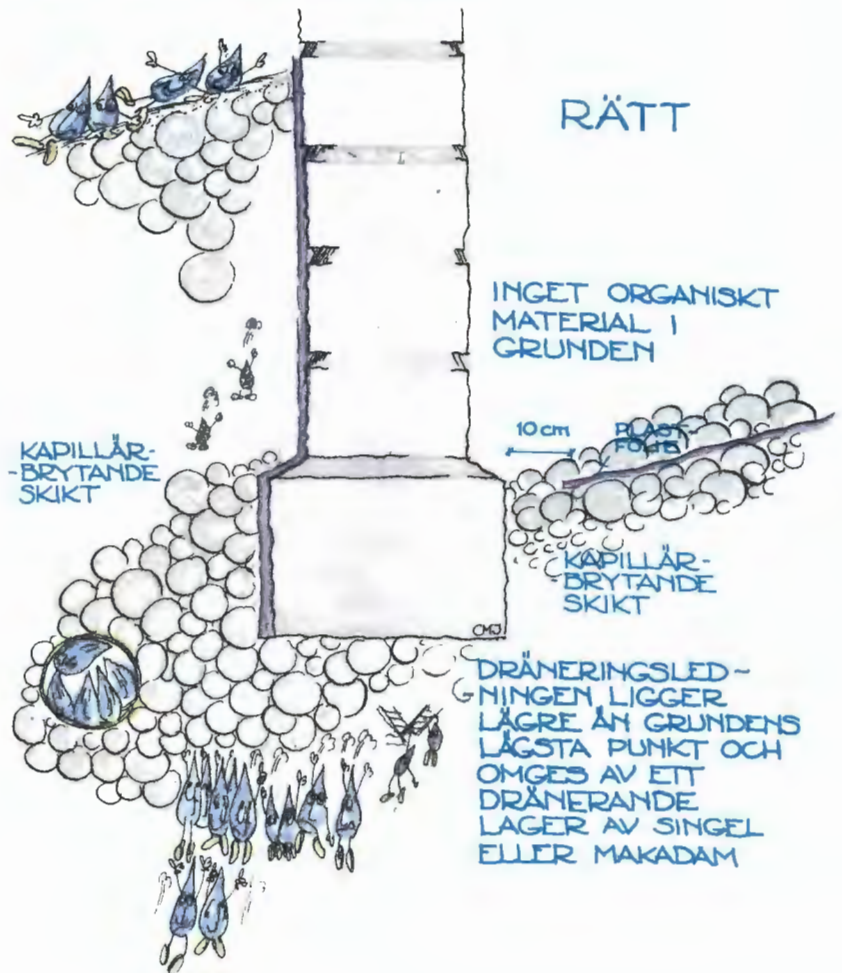
Fig 24 a.

MARKPLANERING LEDER  
BORT VATTEN FRÅN HUSET

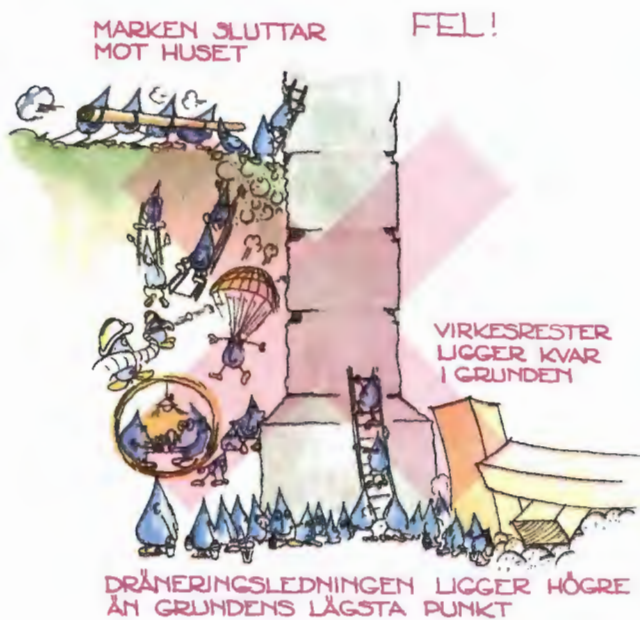
Fig 24 b.

**DRÄNERING** utförs för att skydda grundkonstruktionen från markfukt invid och under en byggnad på mark som inte är självdränerande.

- byggnaden bör ligga på dränerande och kapillärbrytande material.
- dräneringsledningen skall läggas med ett fall på minst 1 cm på 2 meter (1:200) mot dagvattenledning. För kryp- och källargrunder bör ledningens högsta punkt placeras lägre än grundens lägsta punkt. För källargrunder är det viktigt att ledningens hjässa i dess högsta punkt inte ligger högre än underkanten hos anslutande dräneringsskikt. Eftersom ledningens dräneringshål kan sättas igen, skall man se till att ledningen blir tillgänglig för inspektion och rensning. Återfyllning kring ledningen utförs normalt med tvättad singel eller makadam av jämn kornstorlek, tex 8-16 mm. Försiktighet måste iaktas vid återfyllningen så att ledningen inte skadas.

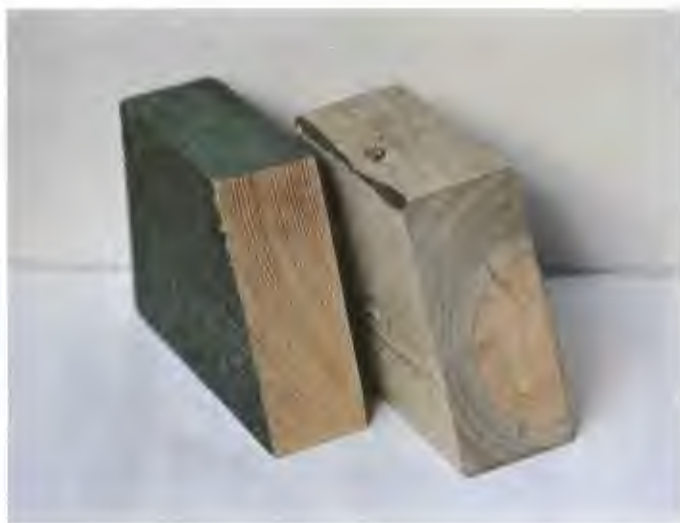
Fig 28. Jämförelse mellan furuvirke som tryckimpregnerats (th) respektive bestrukits med träskyddsmedel (tv).

Tryckimpregneringen ger en djup inträngning av träskyddsmedel ända in till kärnveden. Kärnan är svår eller omöjlig att impregnera men har en viss naturlig motståndskraft mot röta.

Virke som bestrukits med träskyddsmedel får endast ett ytligt skydd och lämpar sig inte för användning i markkontakt eller i för fukt utsatta miljöer. Foto: Stellan Jermer.

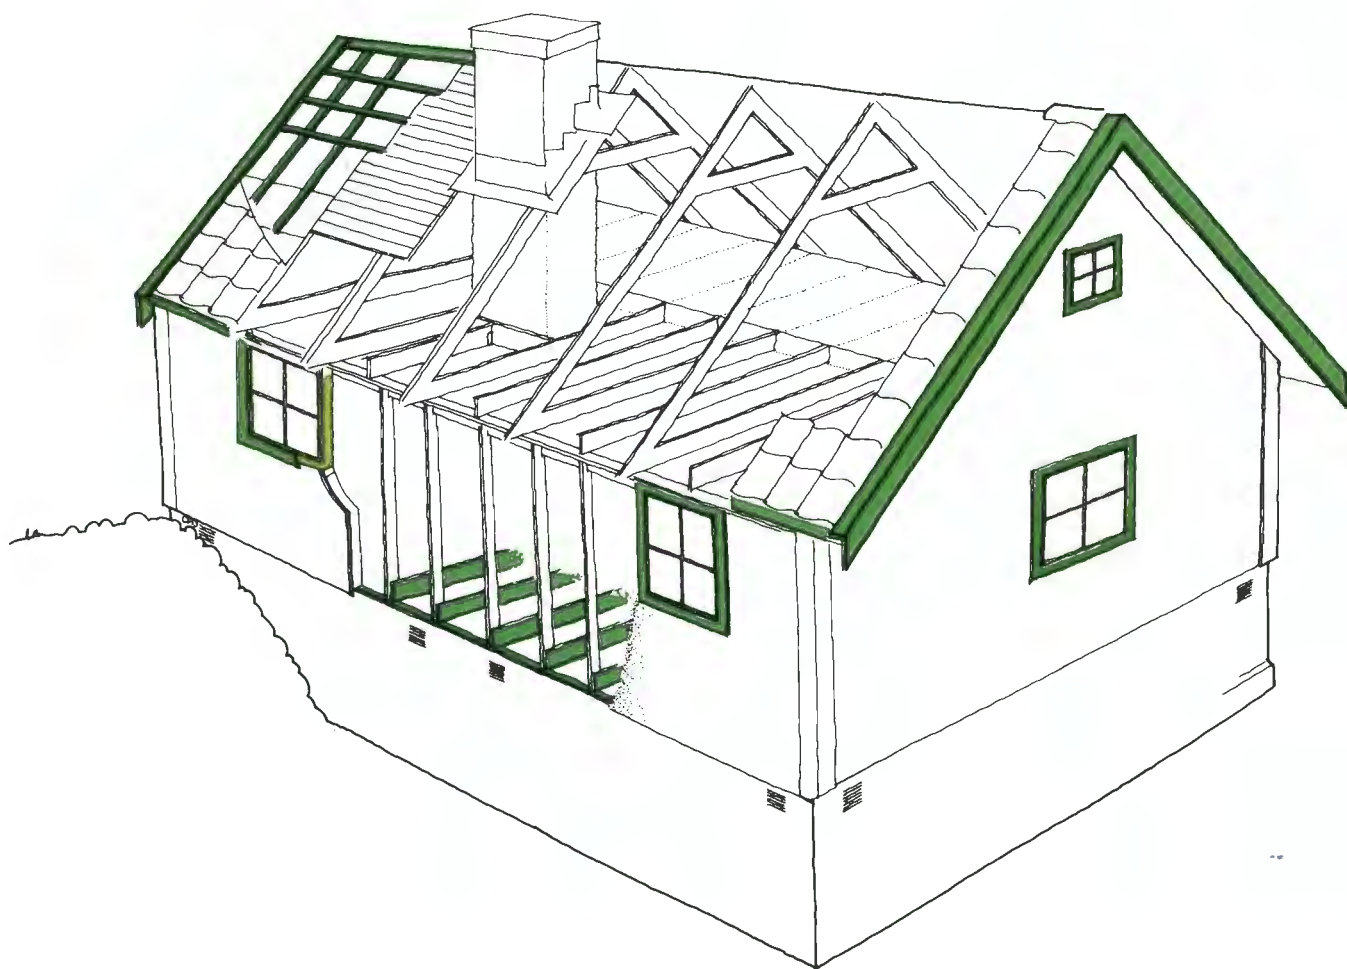
Fig 27. Impregnerat trä bör alltid användas i de grönmärkade konstruktionsdelarna.

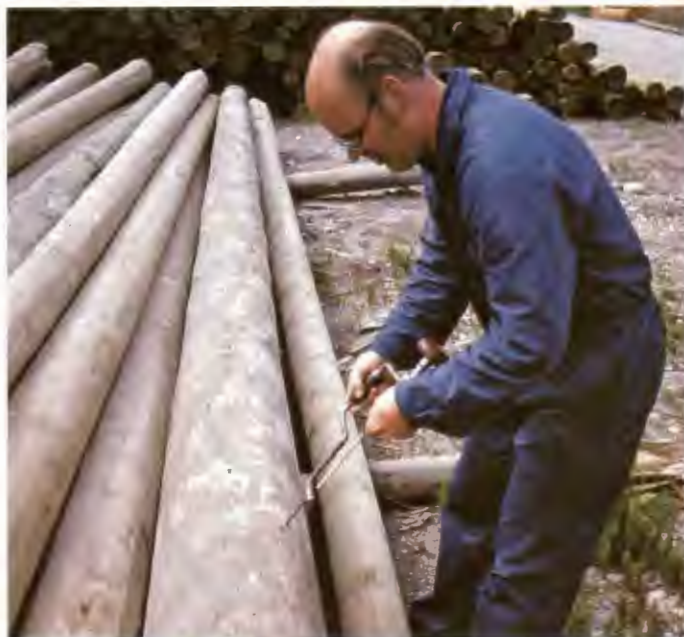
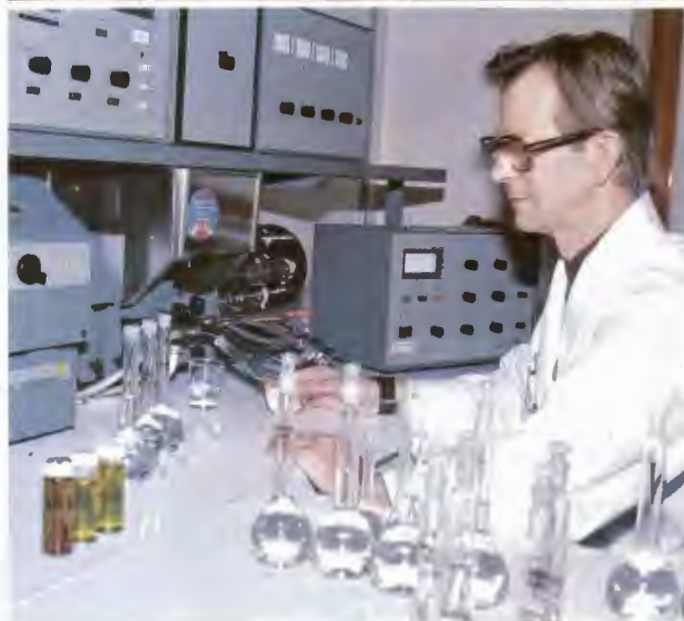
Fig 31. Vid impregneringsföretag i Norden som tillverkar kvalitetskontrollerat, impregnerat trä tar en neutral kontrollinstitution (i Sverige är det Statens Provvningsanstalt) ut prover av trä och impregneringsvätska för kontroll av kvaliteten. Foto: Svenska Träskyddsinstitutet (överst) och Stellan Jermer.

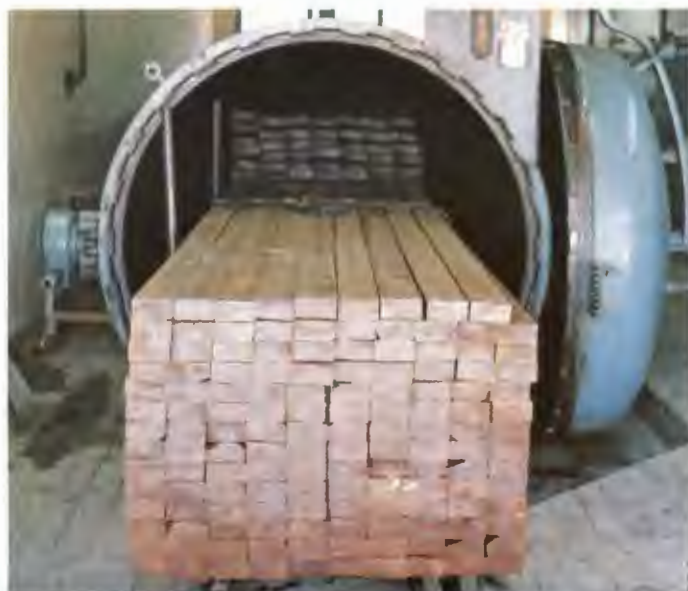
Fig 30. Impregnering av virke sker vanligtvis i stålcyllindrar, där träskyddsmedlet pressas in i träet under högt tryck. Foto: Stellan Jermer.

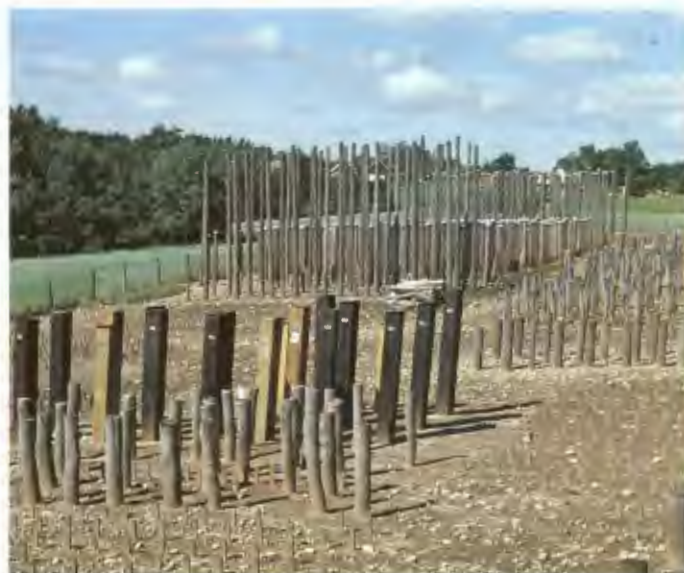
Fig 32. Innan ett träskyddsmedel godkänns, genomgår det omfattande provningar i laboratorium och i fält. Bilden visar försöksfältet i Simlångsdalen i Halland. Foto: Jöran Jermer.

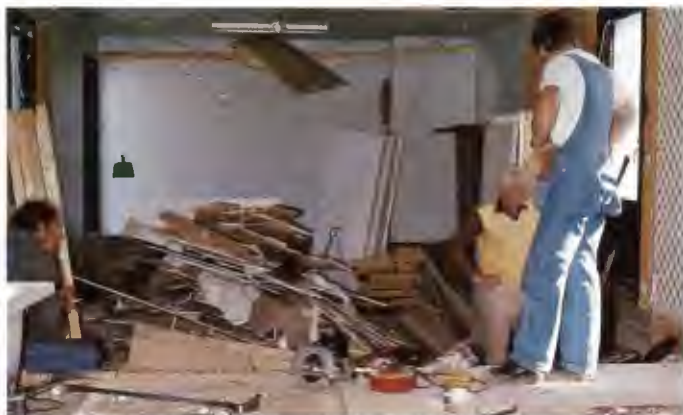
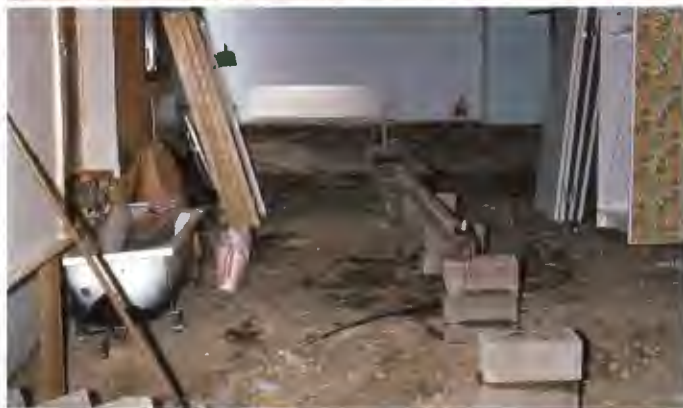
Fig 33 a och b. Omfattande reparationsarbeten krävs ofta för att en sanering skall lyckas. I fallet ovan var man, utöver förbättringar av ventilationen i grunden och tätning av ett läckage vid grundmuren, tvungen att riva ut det rötskadade golvet och ersätta det med nytt. Foto: Leif Zaar. Terminator AB.

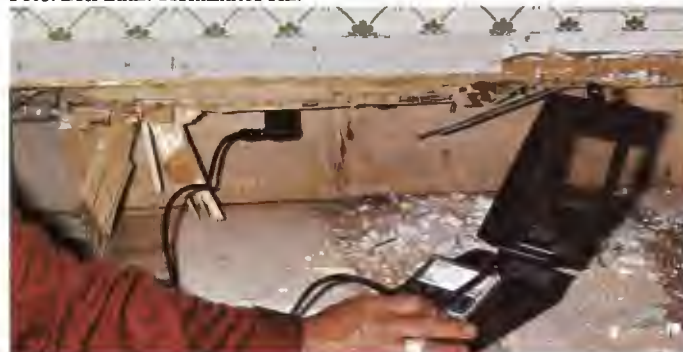
Fig 34. Fuktkvoten i virket skall inte överstiga 20 %, vilket kan kontrolleras med en elektrisk fuktkvotsmätare. Foto: Leif Zaar.

Innan nytt virke byggs in är det viktigt att konstruktionen torkas ut ordentligt. Kvarvarande friskt virke skall ha en fuktkvot under 20 %. Har man tillgång till en elektrisk fuktkvotsmätare kan detta lätt kontrolleras. Uttorkning kan påskyndas med hjälp av avfuktningssaggregat.

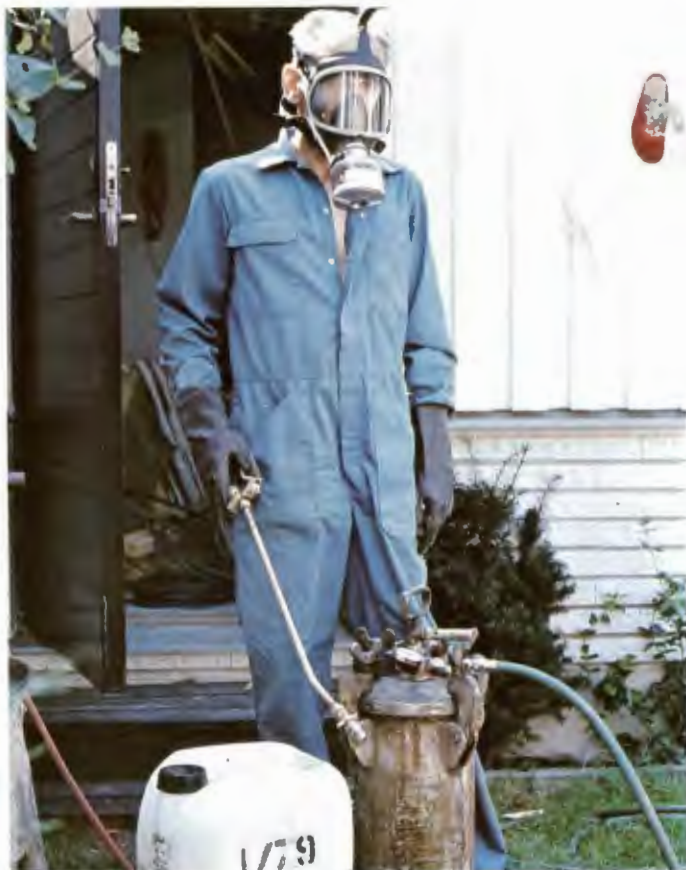
Fig 35. Kemiska saneringar bör utföras av särskilt utbildad personal, som har tillgång till såväl erforderlig teknisk utrustning som lämplig skyddsutrustning. Foto: Leif Zaar.

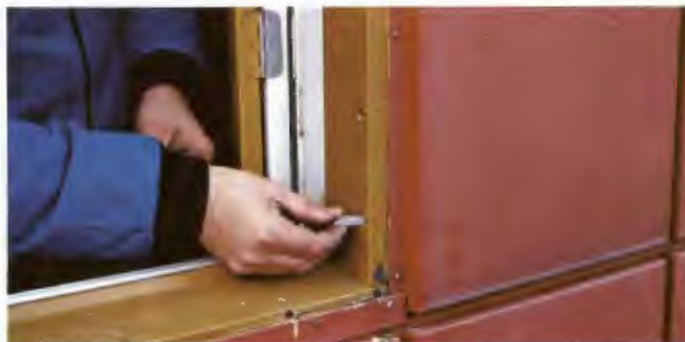
Fig 36. Röttskadat fönster som behandlas genom s k depåimpregnering. Gjutna stavar av en borförening placeras i förborrade hål i virket närmast röttskadan. Fukten i träet löser successivt upp staven, borföreningen sprider sig i virket och vidare rötangrepp förhindras. Foto: Jöran Jermer.
