Nr 131

Korrosion av spik och skruv i impregnerat virke

Corrosion of Nails and Screws in Preservative-Treated Wood

F. Berglund, T. Wallin

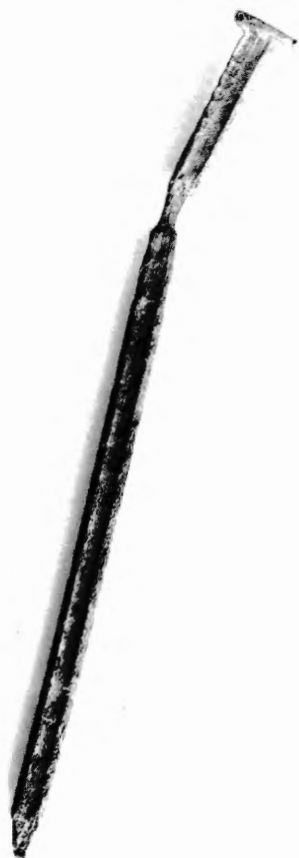
Bild 1. Midjebildning på spik av ordinärt kolstål.
Waistline formation on nail of ordinary steel.

Luftningselement förekommer och visar sig i form av karaktäristisk åtsnörning ca 20 mm under spikhuvudet.

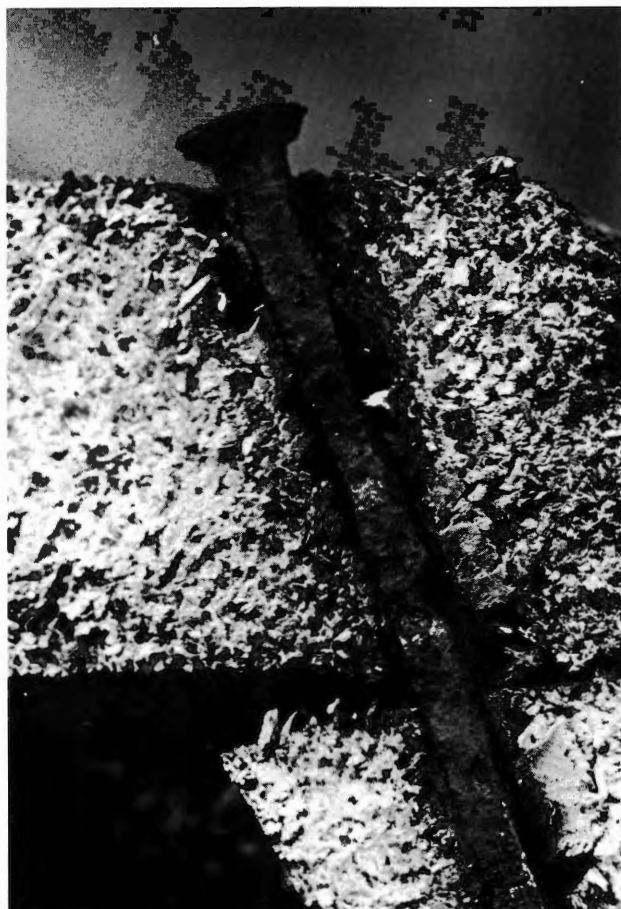
Bild 2. Korrosion av stålspik i oimpregnerat trä. Observera midjebildningar samt nedbrytning av träet pga bildade järnsalter.
Corrosion of a steel nail in untreated wood. Notice the waistline formations and the deterioration of the wood due to decomposition of the cellulose by ferric salts.

sionshårdighet men angrips ofta genom spänningskorrosionssprickning respektive gropfrätning. Dessa angreppsformer medför kraftiga, lokala nedsättningar av den effektiva arean hos spik respektive skruv, vilket i sin tur medför hög brottfrekvens. Luftnings-element, som i sin tur medför s k midjebildning hos spik av ordinarie stål samt stål med otillfredsställande ytbehandling, är också en frekvent skadetyper som bör beaktas. Ytbehandling av tillfredsställande kvalitet som t ex varmförzinkning undanröjer nämnda problem.
