# Försök med olika material i bryggor vid Öresund

Lägesrapport nr 4

**Meddelanden 188-2020**  
**ISSN 0346-7090**

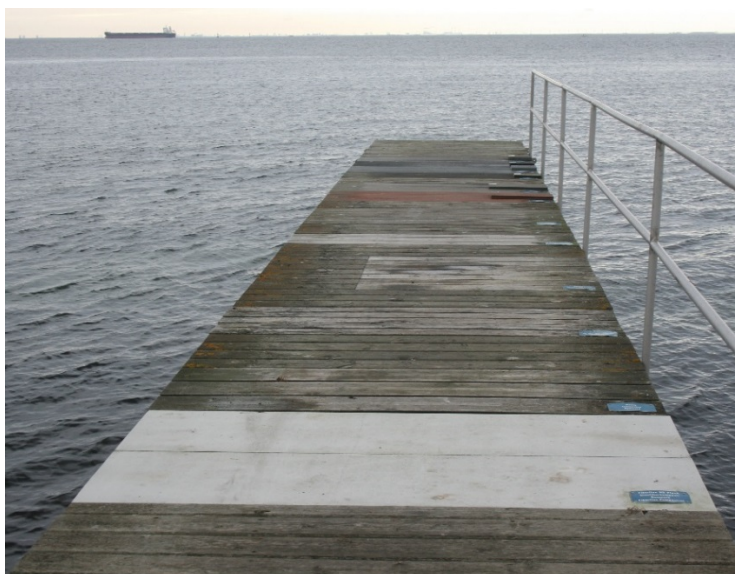
**Figur 6.** Brygga J, 2019-10-23, kompletterad med Fiberline (vita skivan), som installerades under våren 2016.

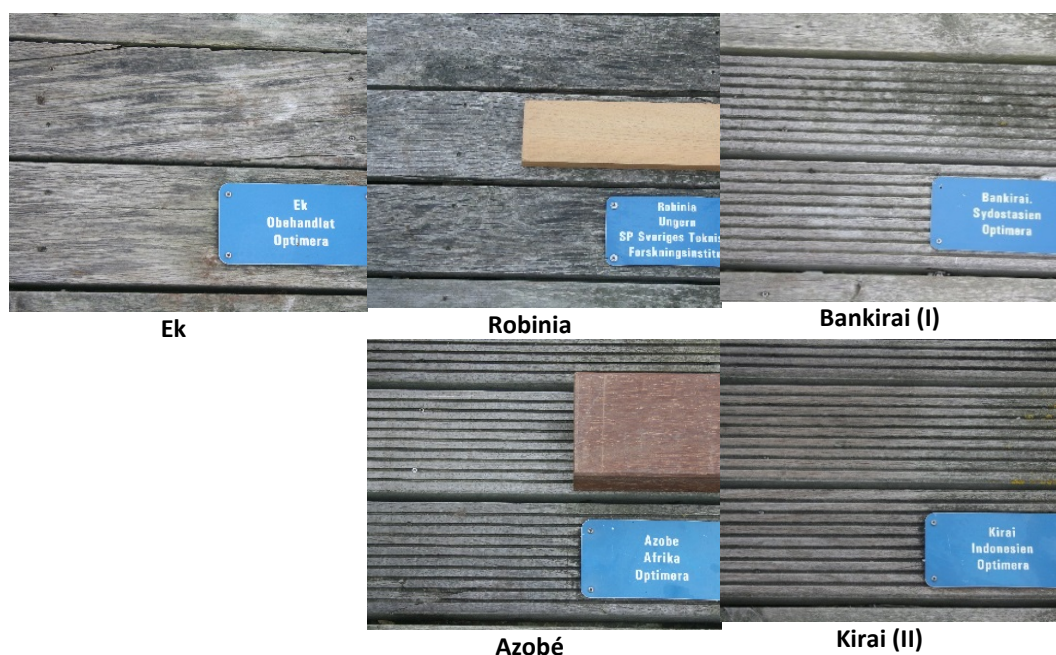
**Figur 16.** Utseende hos de naturligt beständiga lövträslagen i brygga K vid inspektionen 2019. Azobé och kirai installerades 2014. Referensbitar för färgjämförelse saknas för ek, bankirai (I) och Kirai (II).

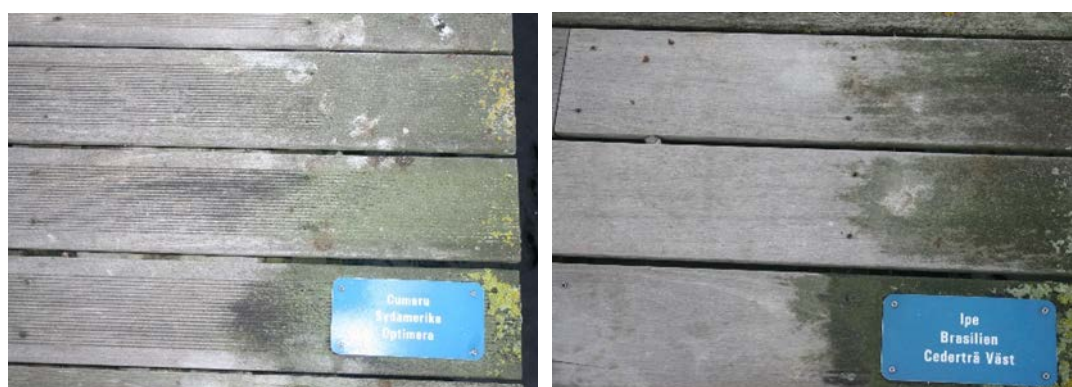
**Figur 17.** Utseende hos cumaru och ipé i brygga J vid senaste inspektionstillfället. Referensbitar för färgjämförelse saknas.

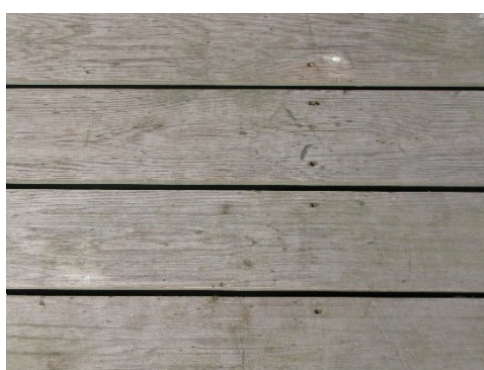
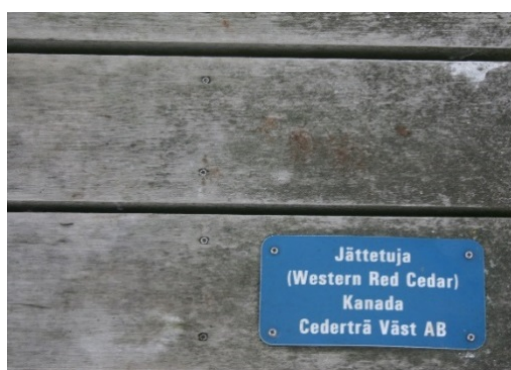
Jättetuja 2016

- de begynnande mindre rötskador, som noterades runt några skruvskallar för jättetuja, inte har utvecklats vidare. Ytan är relativt opåverkad utan stora sprickor.
- Roble har fått en mindre tilltalande, blackig yta. Till detta kommer att några plankor slagit sig samt att man fått sprickor i sidorna här och var, som kan ge skador på bara fötter.
- Plywooden av gummiträ har grånat förhållandevis kraftigt, och ytan ser smutsig ut. Limfogar i skarvar och mellan fanéren har ännu inte påverkats, och det allmänna intrycket är därför fortsatt förhållandevis gott.

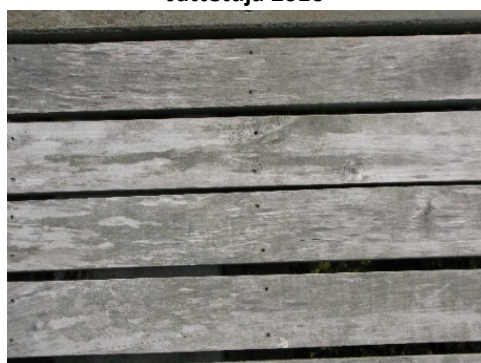
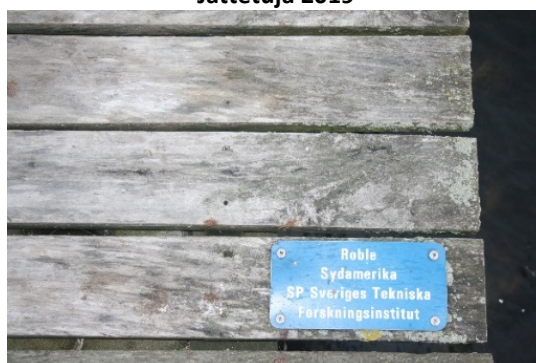
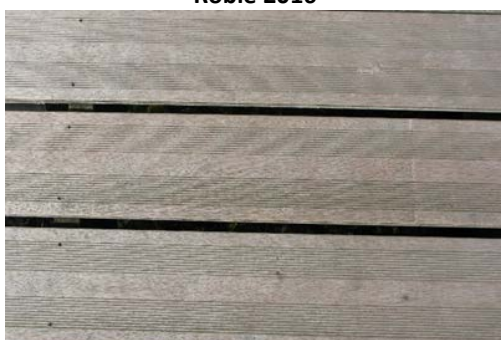
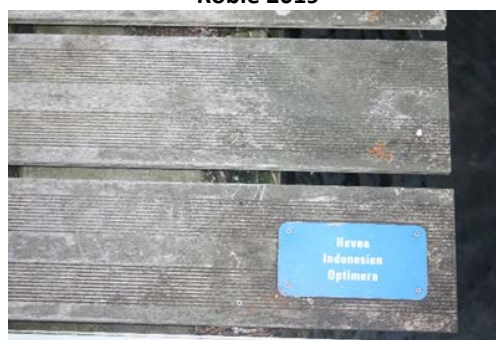
**Figur 19.** Utseende hos jättetuja, roble och plywood av gummiträ vid inspektionstillfällena 2016 och 2019.

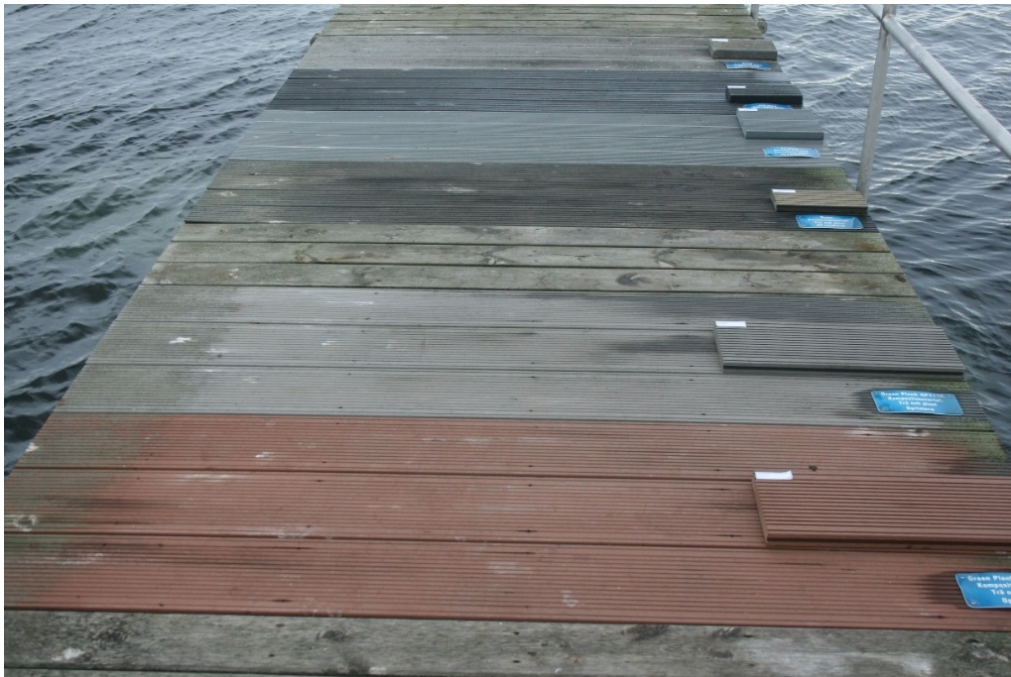
**Figur 20.** Plast- och kompositmaterial i brygga J vid inspektionen 2019.

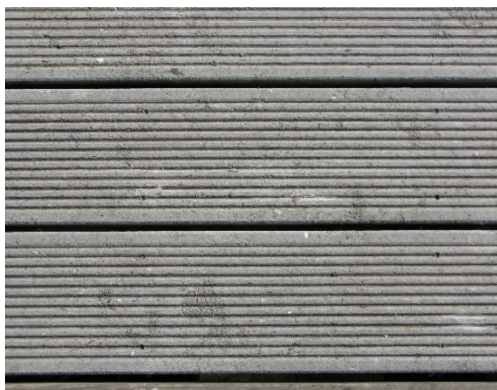
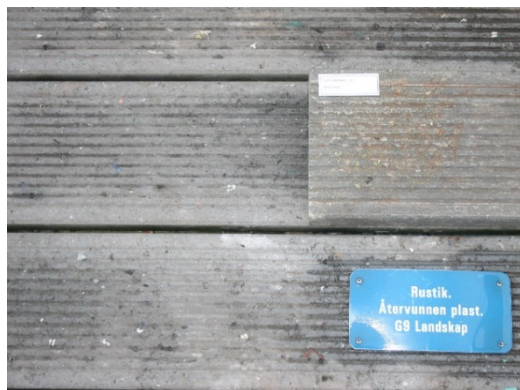
**Rustik, återvunnen plast, 2016**

- Rustik har utseendemässigt förändrats något till det sämre; färgen har blivit alltmer jämngrå, sannolikt beroende på nedbrytning av vissa plastkomponenter som gör ytan mera porös, som nämndes vid inspektionen 2016. För övrigt dock i gott skick.
- GEO Plank och Tx plank har båda fortsatt förhållandevis fräsch yta utan nämnvärd påväxt.
- Natur har mörknat något till färgen och ytan har eroderats något. Påväxt av alger och lavar förekommer vid ytterkanter.
- Green Plank grå och röd har båda fått påväxt av lavar längs ytterkanterna
- Fiberline HD Plank var i gott skick men har blivit förhållandevis smutsig.

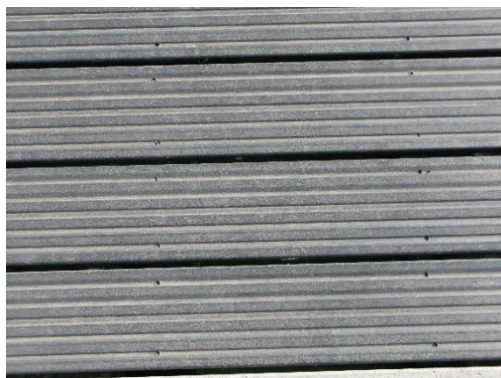
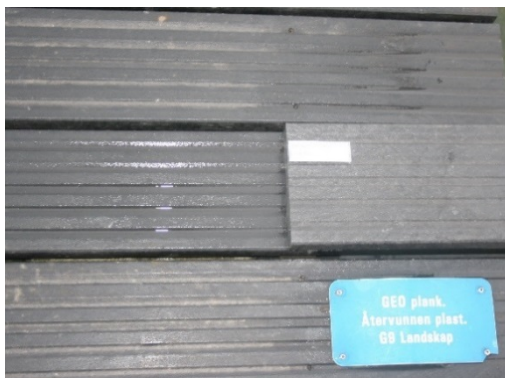
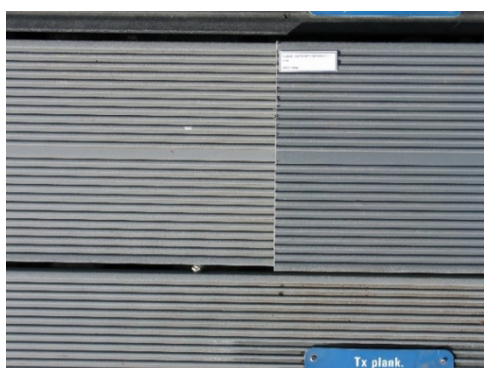
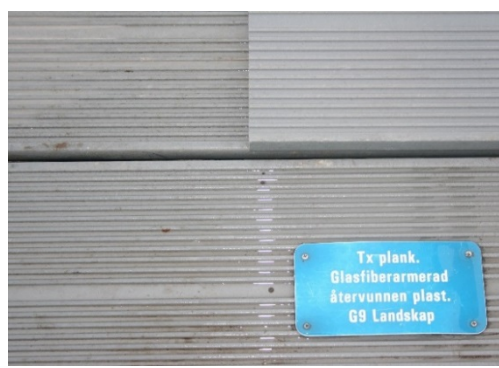
**Figur 21.** Utseende hos materialen av återvunnen plast, inklusive referensprover, vid inspektionstillfällena 2016 och 2019.

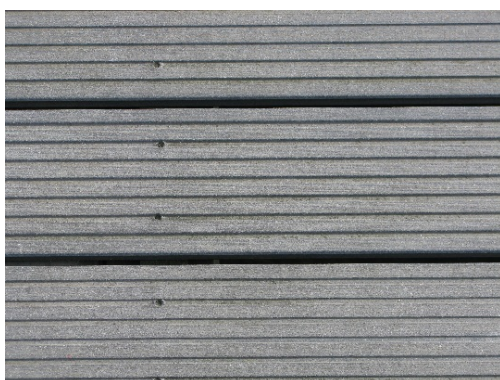
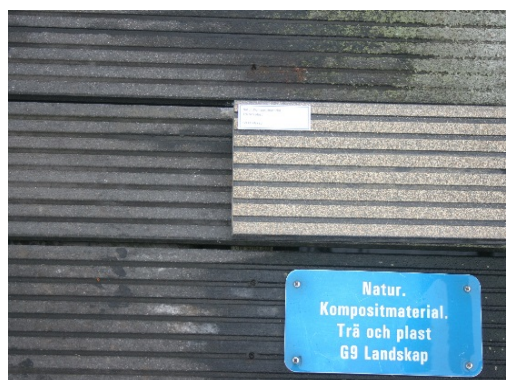
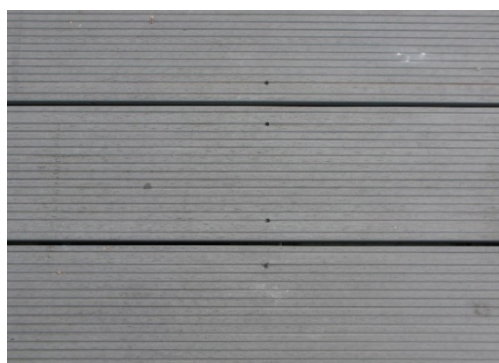
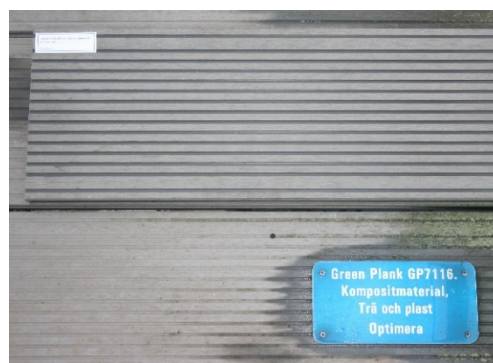
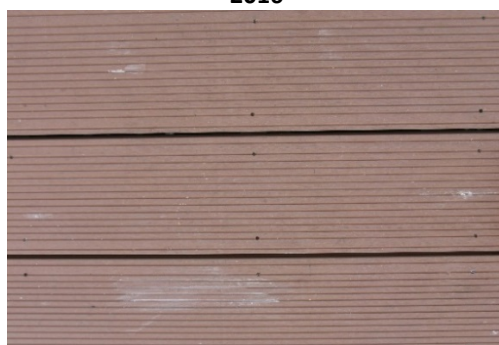
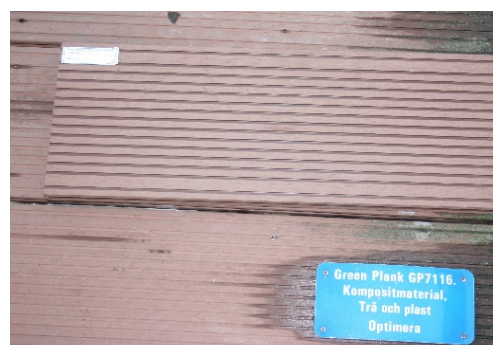
**Figur 22.** Utseende hos materialen av trä- plastkompositer, inklusive referensprover, vid inspektionstillfällena 2016 och 2019.

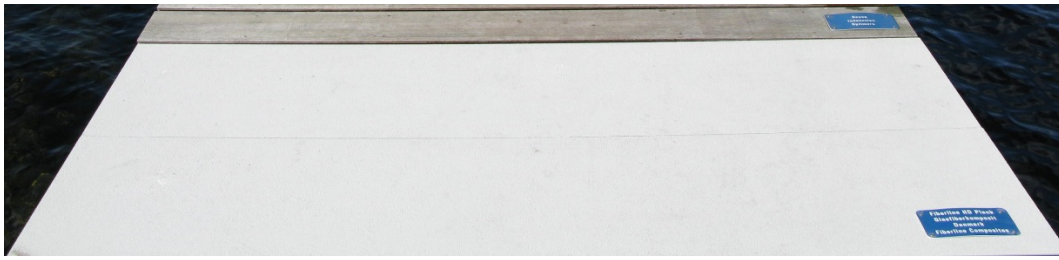
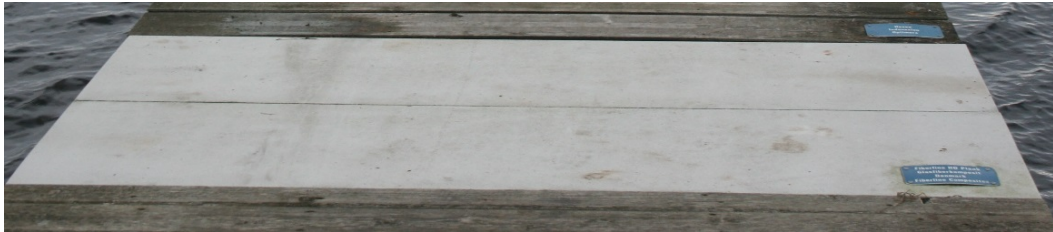
**Fiberline HD Plank, glasfiberkomposit, 2016**

**Figur 24.** Utseende hos glasfiberkompositen Fiberline HD Plank vid inspektions-tillfällena 2016, då den var relativt nyinstallerad, och 2019.
